## RURALE TRADIZIONALE E DEL PAESAGGIO CULTURALE

| Comunità di valle | Bassa Valsugana e Tesino | Nome/Identificativo | 118ER |
| Comune amministrativo | Borgo Valsugana | Località e/o Indirizzo | Sella - St. Antonio - Villa Costa |

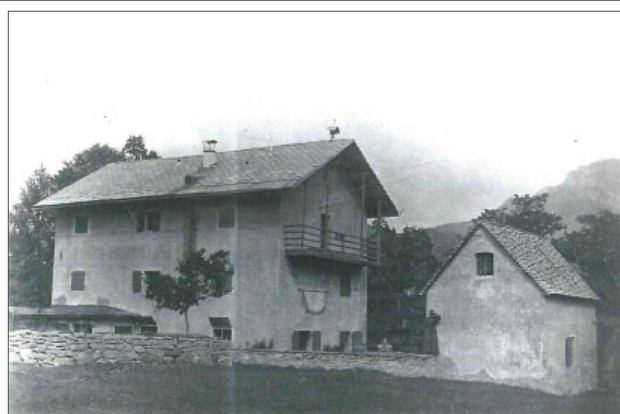
Immagine (data sconosciuta) allegata dalla proprietà alla segnalazione del 06.09.2012, prot. 0016797.
