## RURALE TRADIZIONALE E DEL PAESAGGIO CULTURALE

| <i>Comunità di valle</i> | <b>Bassa Valsugana e Tesino</b> | <i>Nome/Identificativo</i> | <b>004B</b> |
| <i>Comune amministrativo</i> | <b>Borgo Valsugana</b> | <i>Località e/o Indirizzo</i> | <b>Maso Savaro – III Boale</b> |
| <b>agosto – novembre 2012, Università degli Studi di Trento e Comune di Borgo Valsugana</b> | | | |

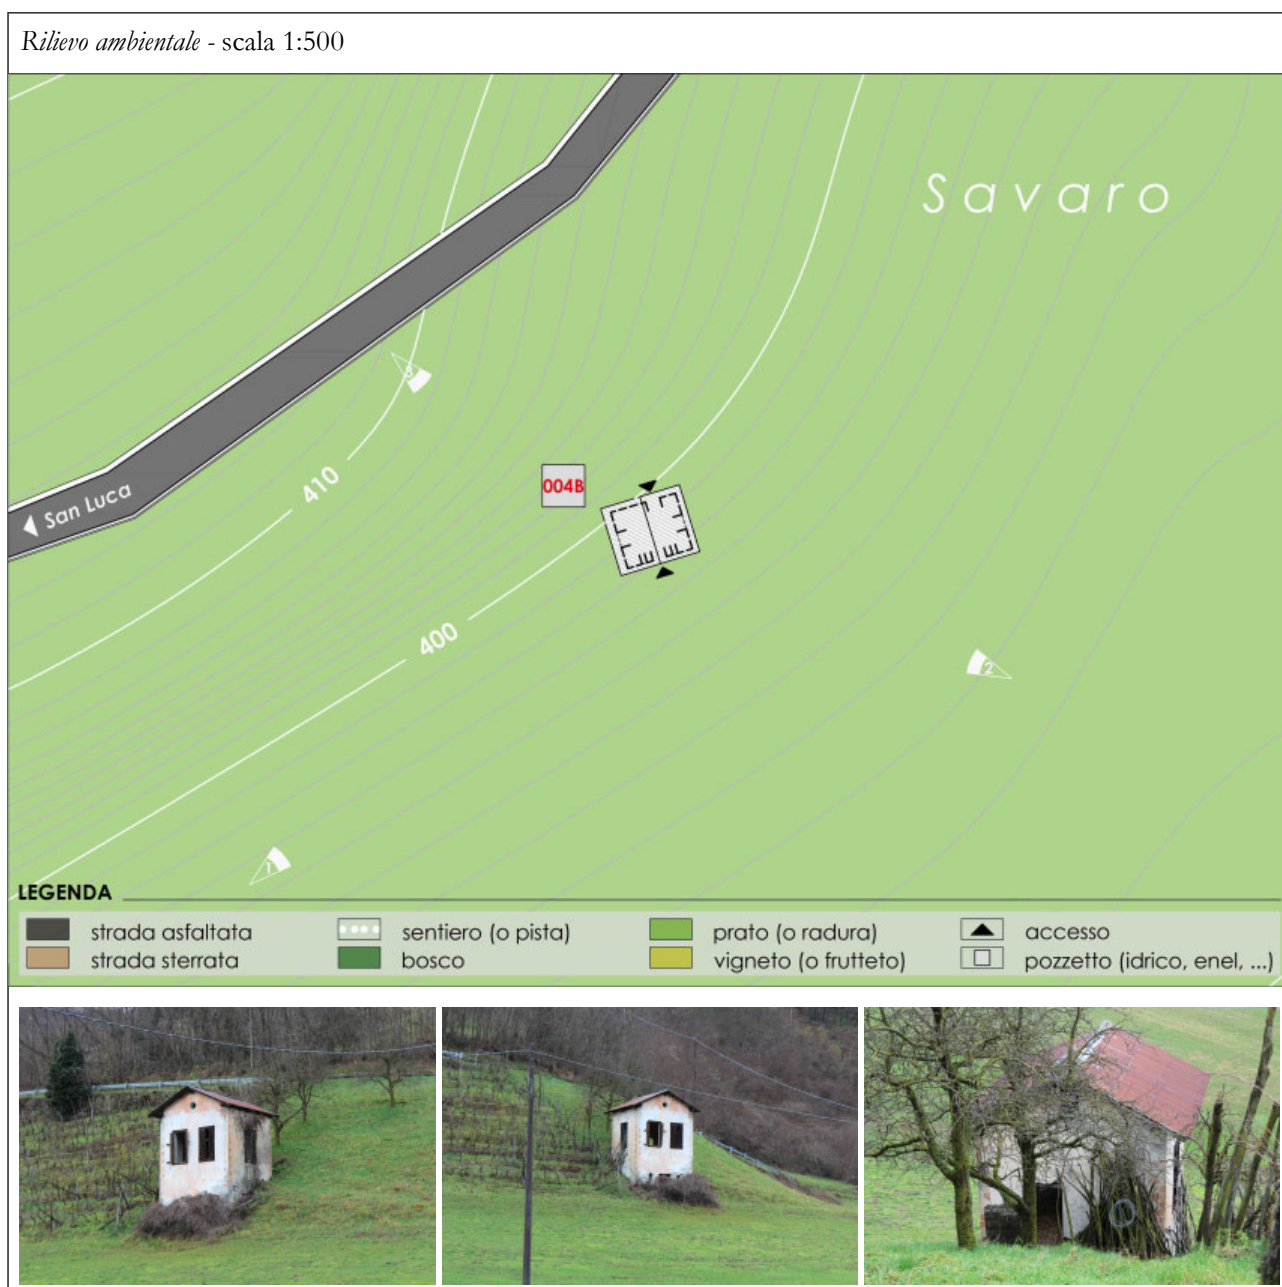
| Tipologia architettonica | | "D" |
|---|---|---|
| caratteri architettonici | ..... | <b>edificio in muratura intonacata con tetto a due falde in legno</b> |
| segni di abbandono | ..... | <b>rappezzi di intonaco, mancanza di alcuni serramenti esterni</b> |

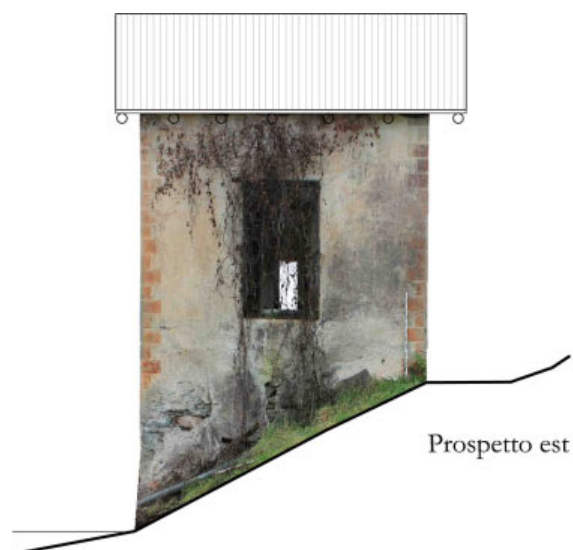
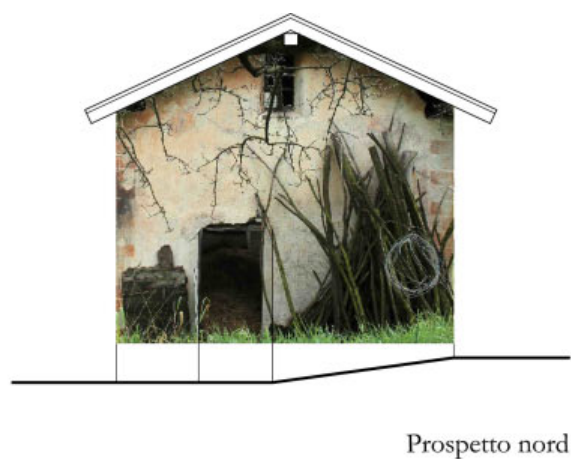
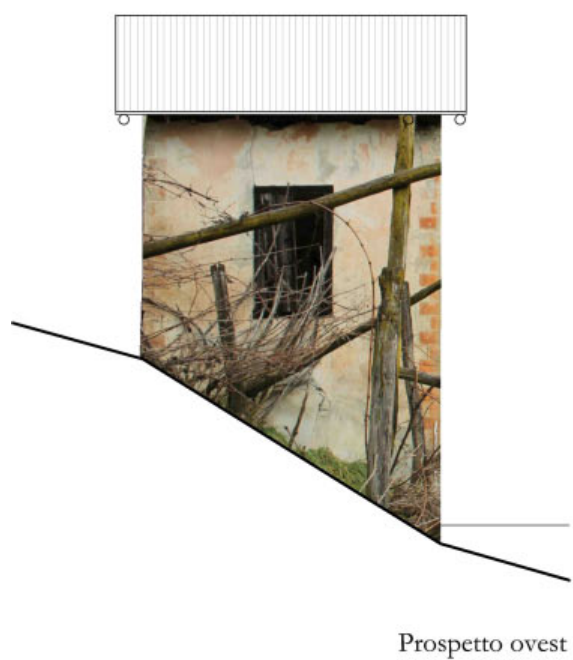
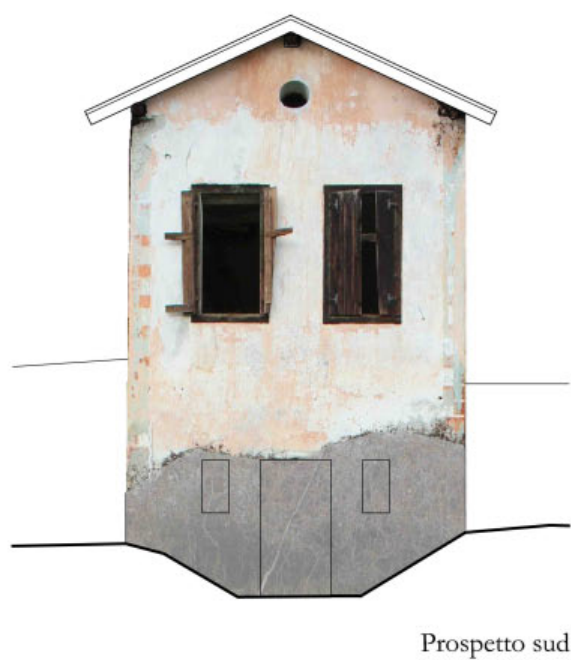
| Tipologia architettonica | | "D" |
|---|---|---|
| morfologia del corpo di fabbrica | ..... | <b>pianta rettangolare, n. 2 piani (presunti), sup. coperta mq 17</b> |
| segni di modificazione | ..... | <b>interventi incongrui: intonaci e manto di copertura</b> |

| risanamento conservativo | <input checked="" type="checkbox"/> ..... |
