## RURALE TRADIZIONALE E DEL PAESAGGIO CULTURALE

| <i>Comunità di valle</i> | <b>Bassa Valsugana e Tesino</b> | <i>Nome/Identificativo</i> | <b>011B</b> |
| <i>Comune amministrativo</i> | <b>Borgo Valsugana</b> | <i>Località e/o Indirizzo</i> | <b>Loc. San Giorgio, 4 – Loc. Meneghini</b> |
| <i>Dati censimento</i><br><b>agosto – novembre 2012, Università degli Studi di Trento e Comune di Borgo Valsugana</b> | | | |

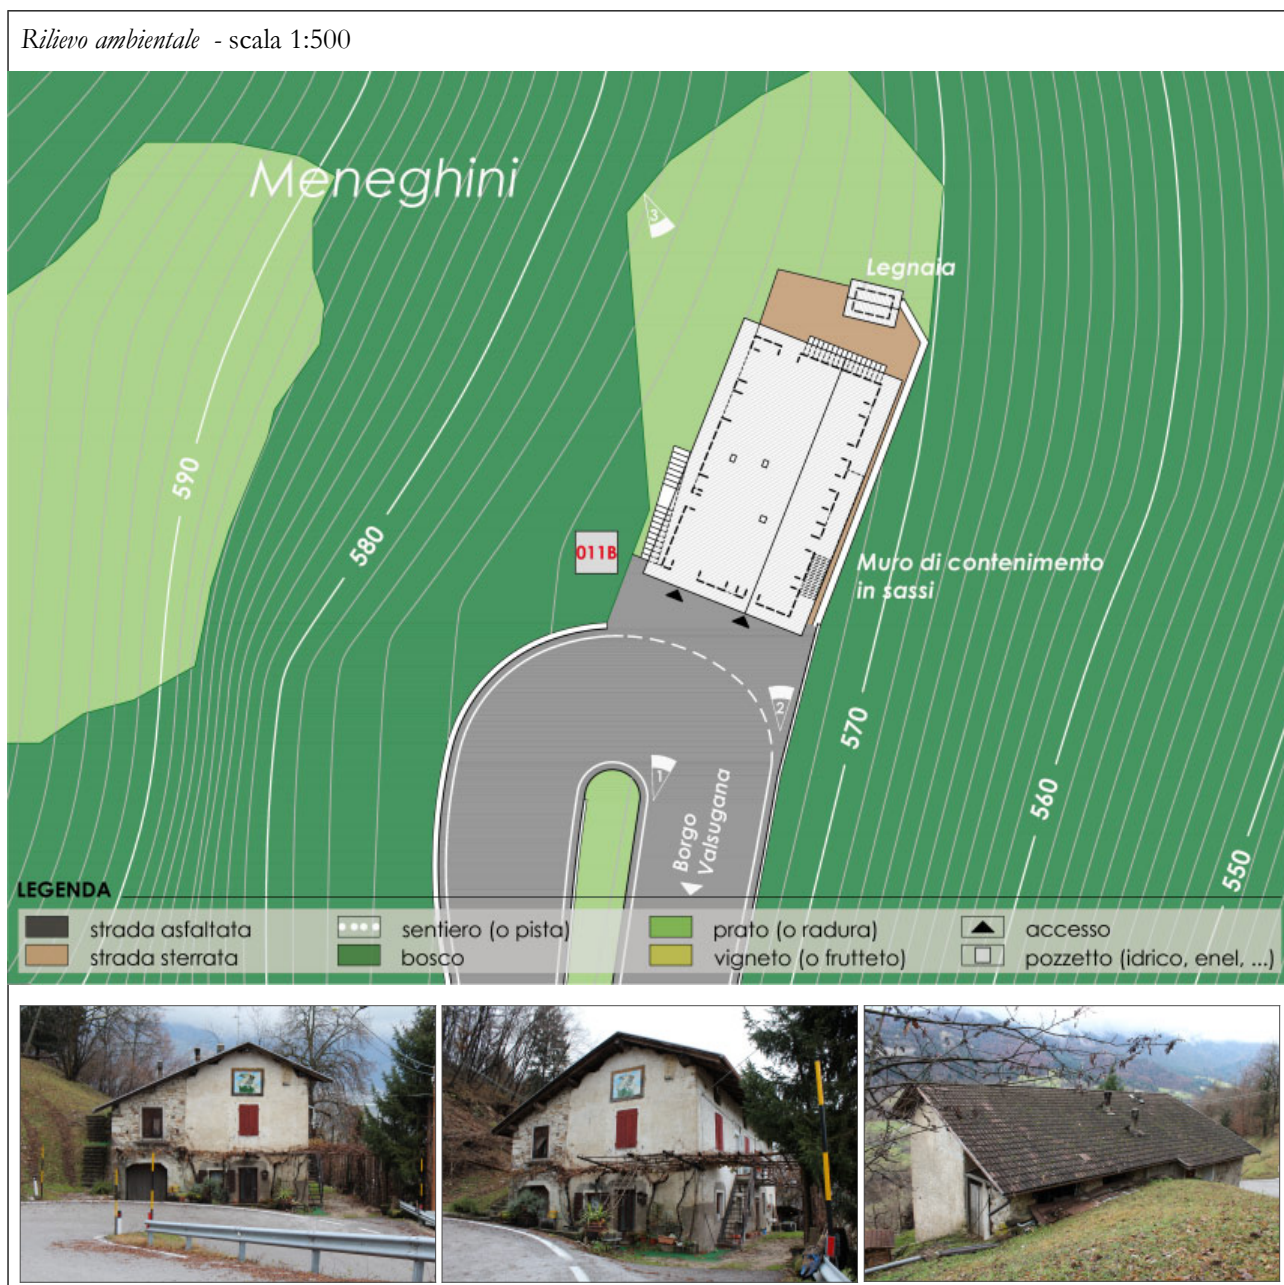
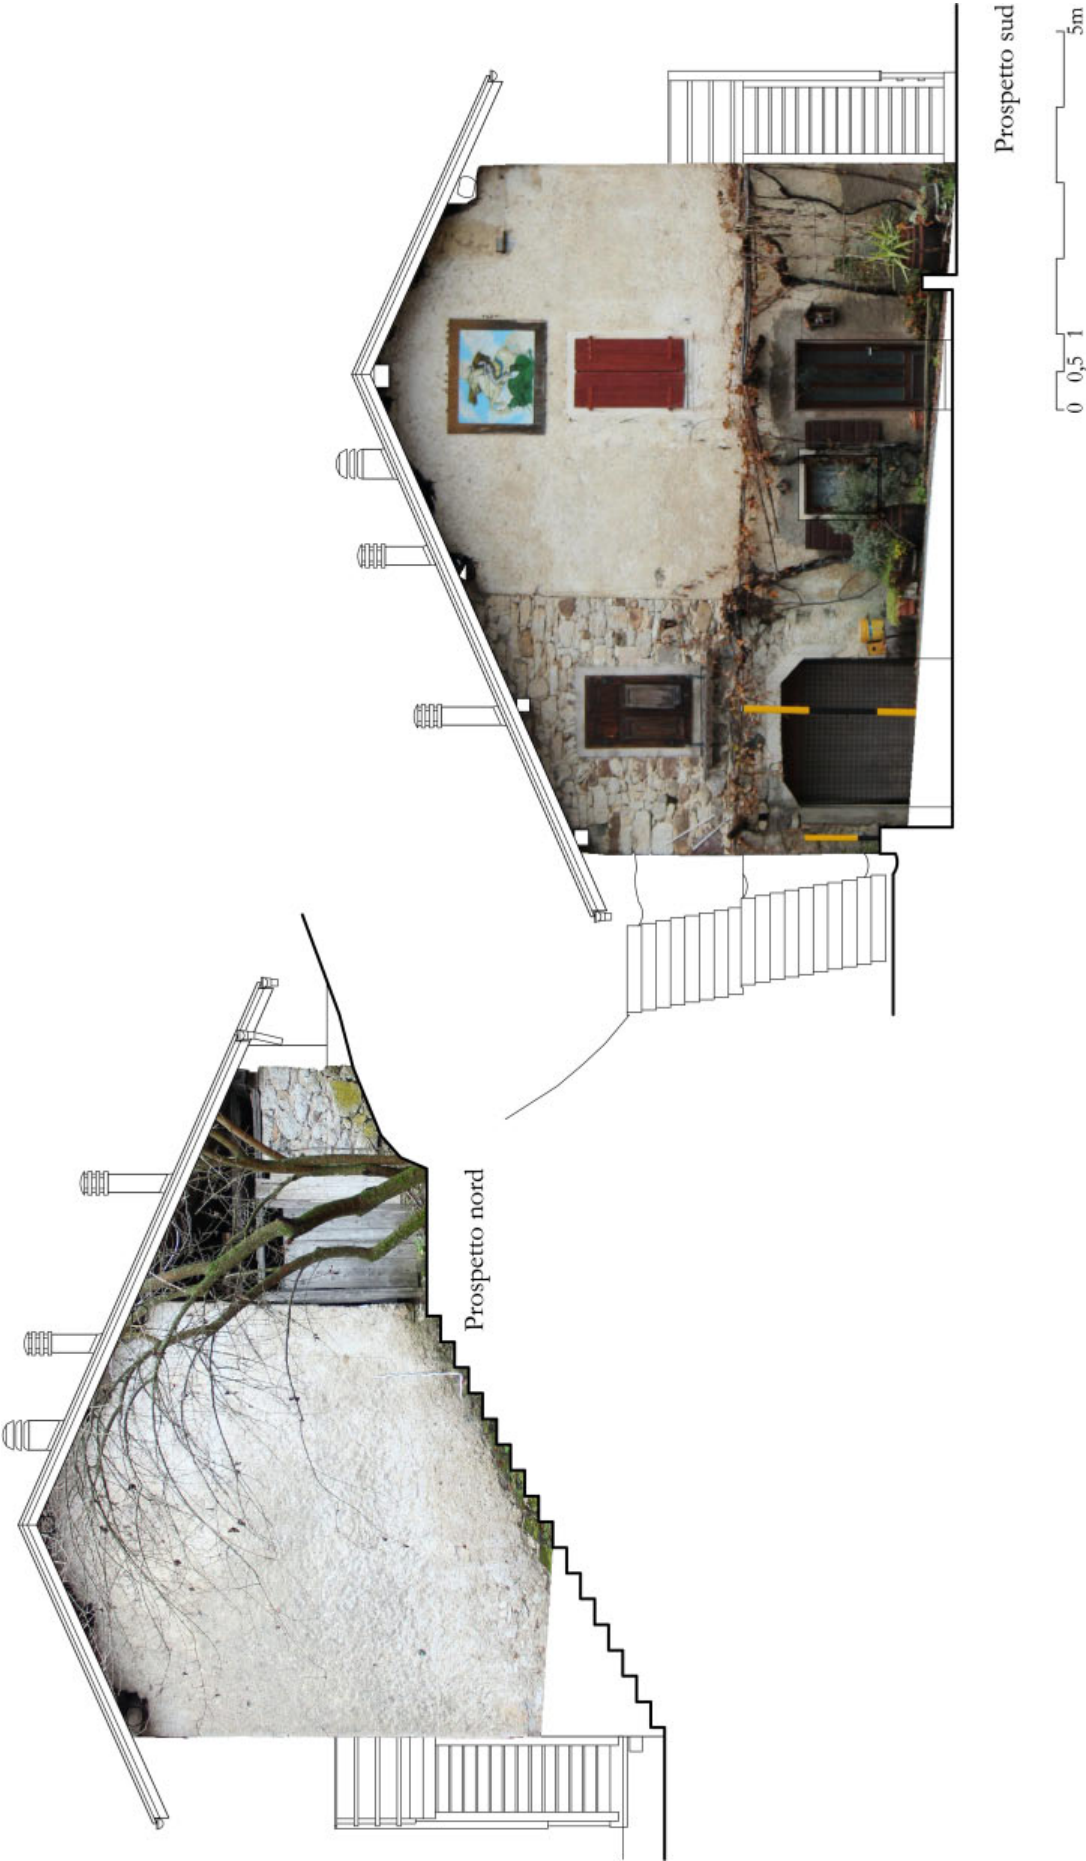
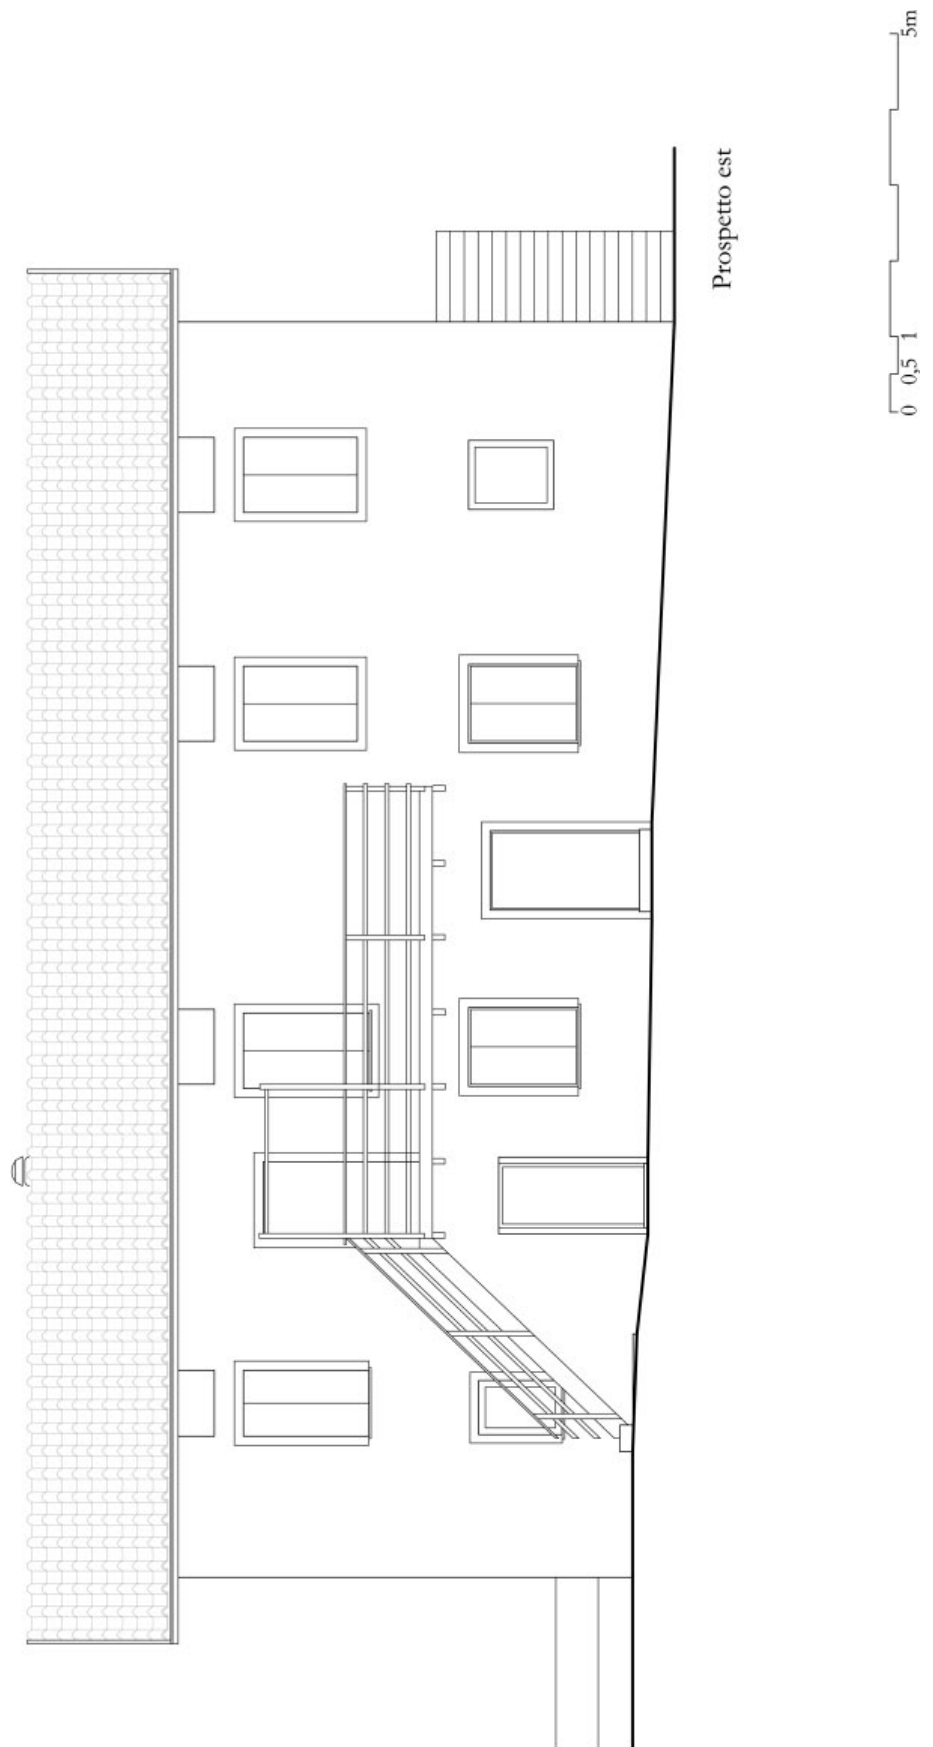
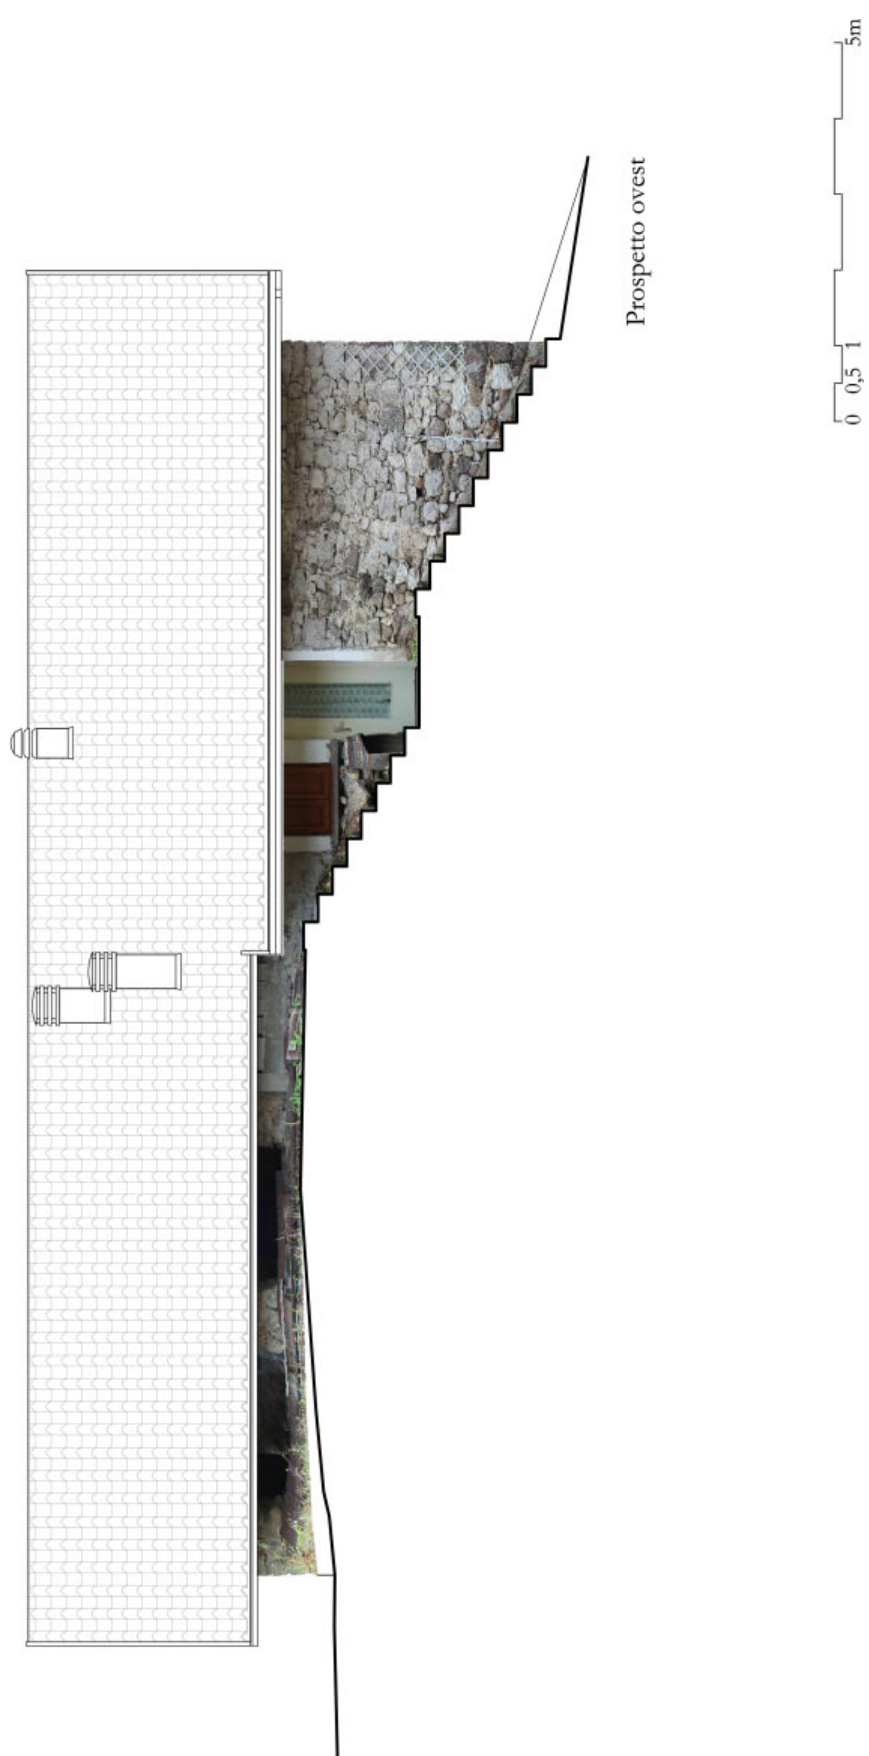
| Tipologia architettonica | | <b>“B”</b> |
|---|---|---|
| morfologia del corpo di fabbrica | ..... | <b>pianta rettangolare, n. 2 piani, superficie coperta mq 147</b> |
| caratteri architettonici | ..... | <b>edificio in pietra/intonacato con tetto a due falde in legno</b> |
| segni di modificazione | ..... | <b>intonaco non tinteggiato con rappezzi</b> |
| segni di trasformazione | ..... | <b>modifica delle aperture esterne</b> |
| segni di alterazione | ..... | <b>realizzazione di scala esterna e balcone</b> |

| risanamento conservativo | <input checked="" type="checkbox"/> * |
