**COMUNE DI BORGO VALSUGANA - PATRIMONIO EDILIZIO MONTANO CENSIMENTO AI  
FINI DEL RECUPERO E DELLA VALORIZZAZIONE DELL'ARCHITETTURA RURALE  
TRADIZIONALE E DEL PAESAGGIO CULTURALE**

| <i>Comunità di valle</i> | <b>Bassa Valsugana e Tesino</b> | <i>Nome/Identificativo</i> | <b>012B</b> |
| <i>Comune amministrativo</i> | <b>Borgo Valsugana</b> | <i>Località e/o Indirizzo</i> | <b>Olle - Alla Spessa</b> |

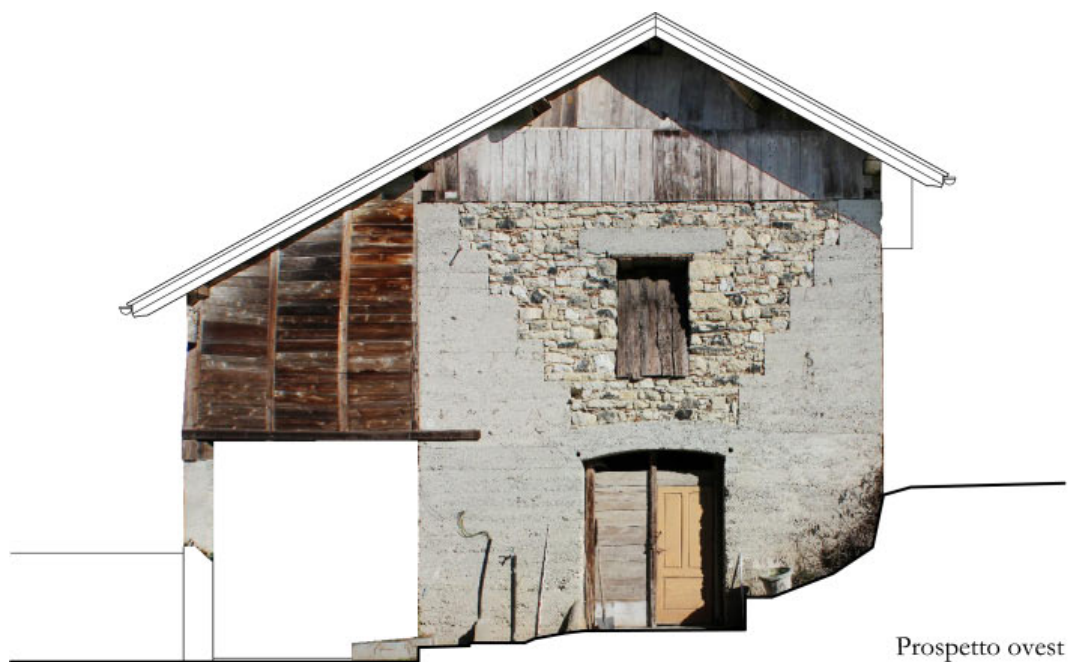
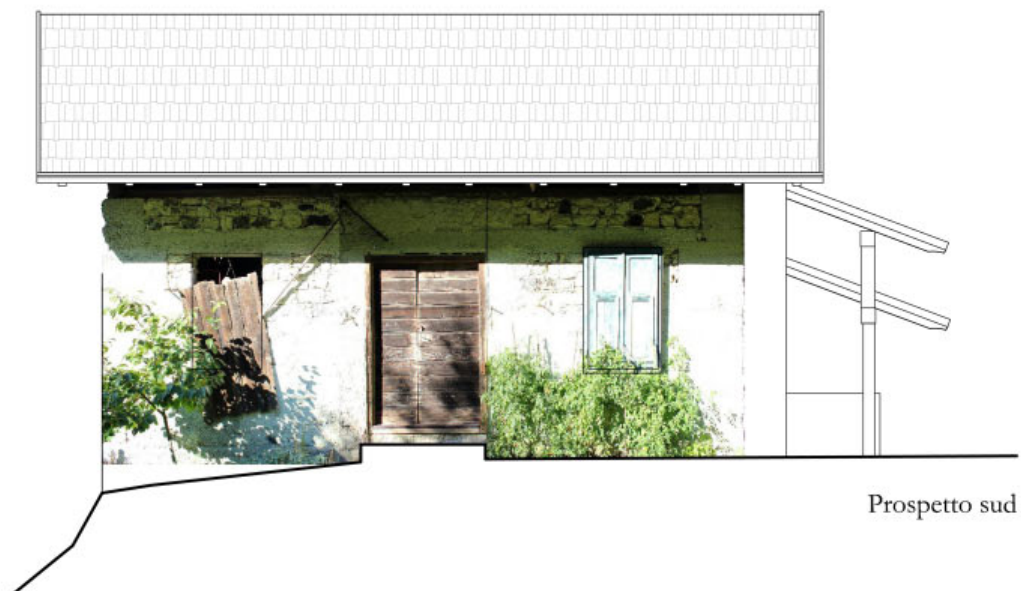
| morfologia del corpo di fabbrica | ..... | <b>pianta quadrata, n. 2 piani, superficie coperta mq 83</b> |
| caratteri architettonici | ..... | <b>edificio in muratura con portico e tetto a due falde in legno</b> |
| caratteri ambientali | | <b>su terreno acclive, accanto a casa padronale e fabbricato in legno</b> |
