## RURALE TRADIZIONALE E DEL PAESAGGIO CULTURALE

| Comunità di valle | Bassa Valsugana e Tesino | Nome/Identificativo | 016B |
| Comune amministrativo | Borgo Valsugana | Località e/o Indirizzo | Sopra Salmo |

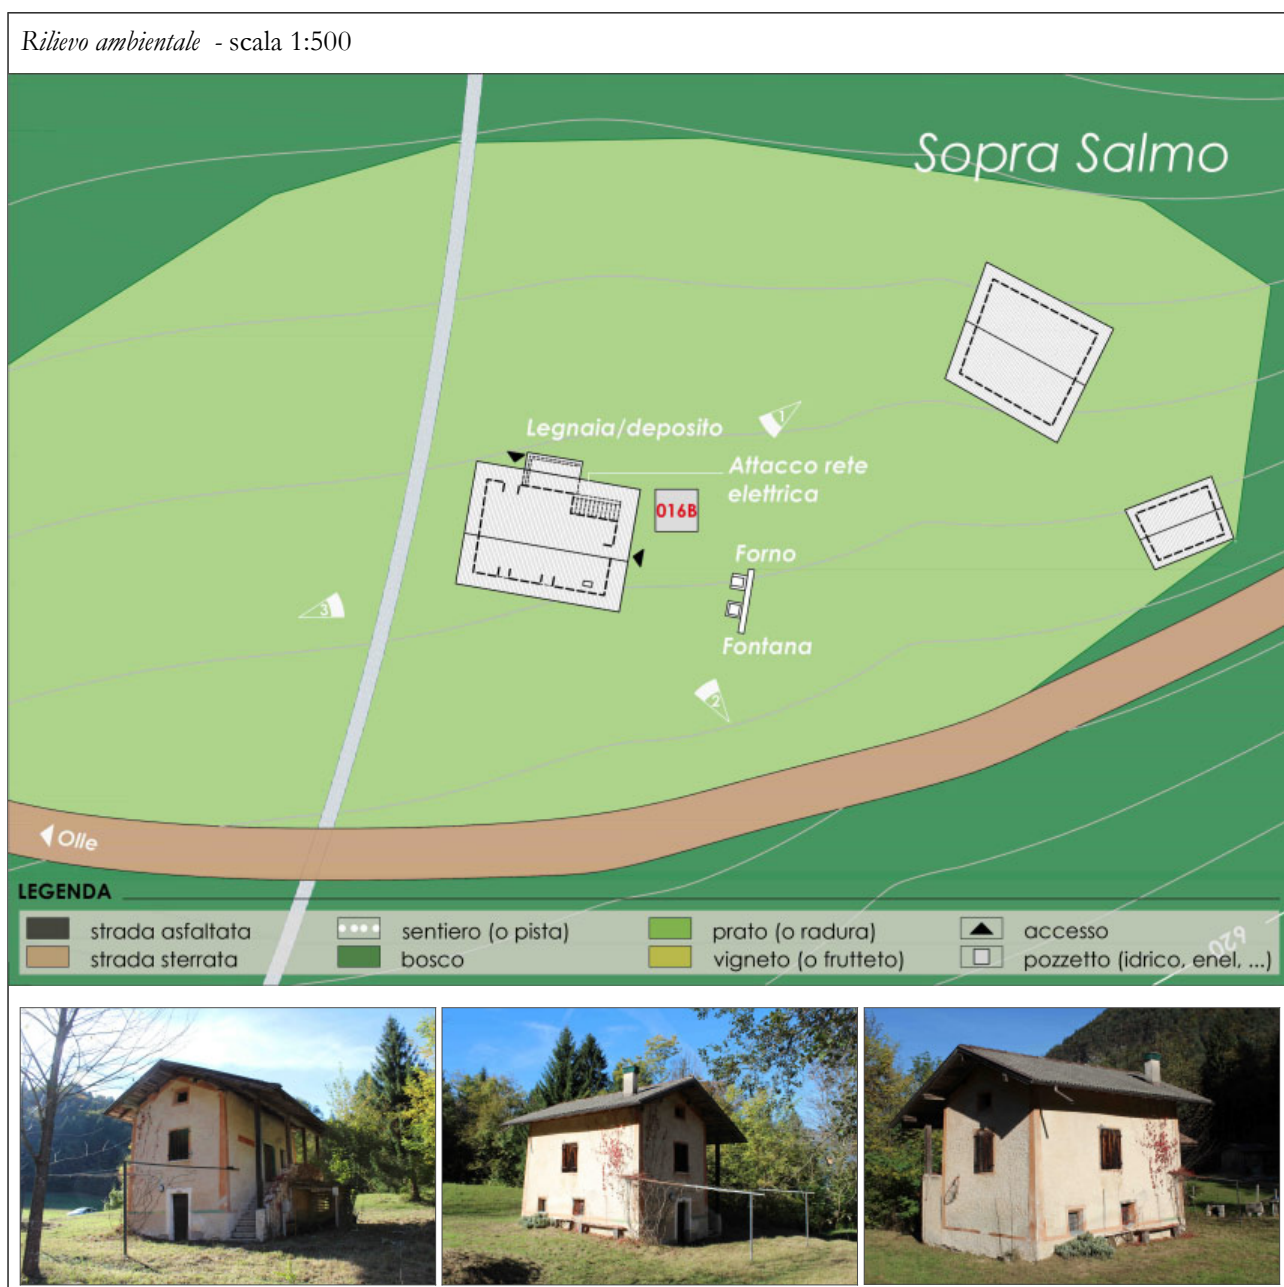
| <p><i>Stato attuale</i></p> <p>edificio esistente <input checked="" type="checkbox"/>    edificio da recuperare <input type="checkbox"/></p> <p>rudere <input type="checkbox"/>    edificio recuperato <input type="checkbox"/></p> | |

| Tipologia architettonica | | “B” | |
|---|---|---|--|
| morfologia del corpo di fabbrica | ..... | <b>pianta rettangolare, n. 2 piani, superficie coperta mq 57</b> | |
| caratteri architettonici | ..... | <b>edificio in muratura intonacata con tetto a due falde in legno</b> | |
| caratteri ambientali | ..... | <b>su terreno pianeggiante, accanto ad altro edificio</b> | |
