Comune di Borgo Valsugana - Patrimonio edilizio montano Censimento ai fini del recupero e della valorizzazione dell'architettura rurale tradizionale e del paesaggio culturale

Comunità di valle Bassa Valsugana e Tesino	Nome/Identificativo Malga Puisle	026B
Comune amministrativo Borgo Valsugana	Località e/o Indirizzo Malga Puisle - Monte Zaccon	
Comune catastale Borgo	Numero di P.F. e di P.ED. p.f. 2100/1, p.	ed. 612
Dati censimento agosto – novembre 2012, Università degli Studi di Trento e Comune di Borgo Valsugana

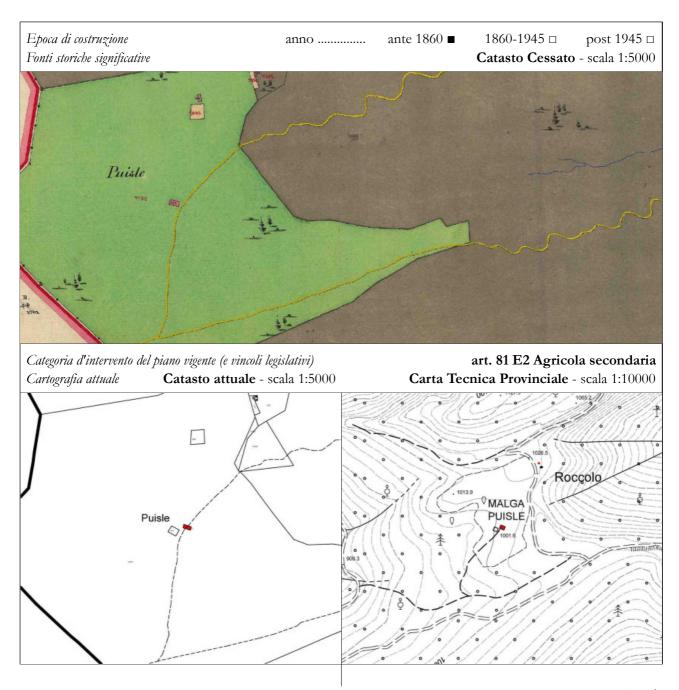
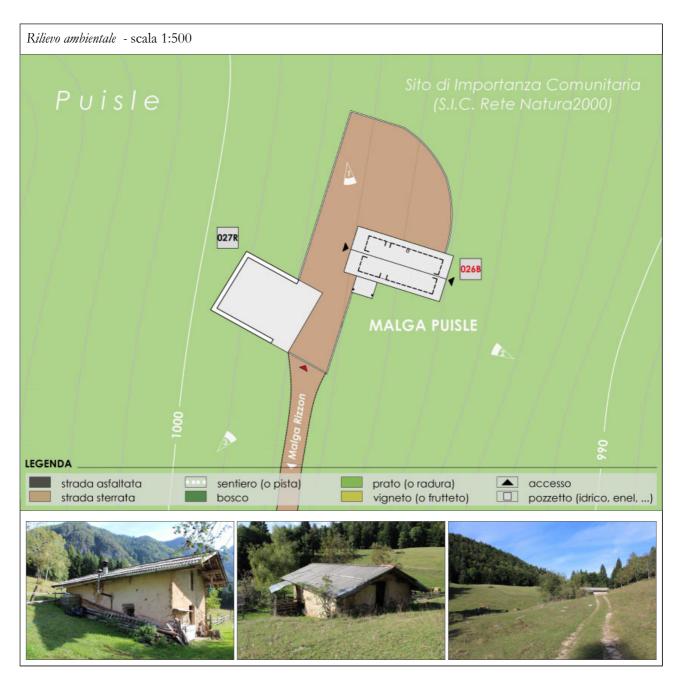
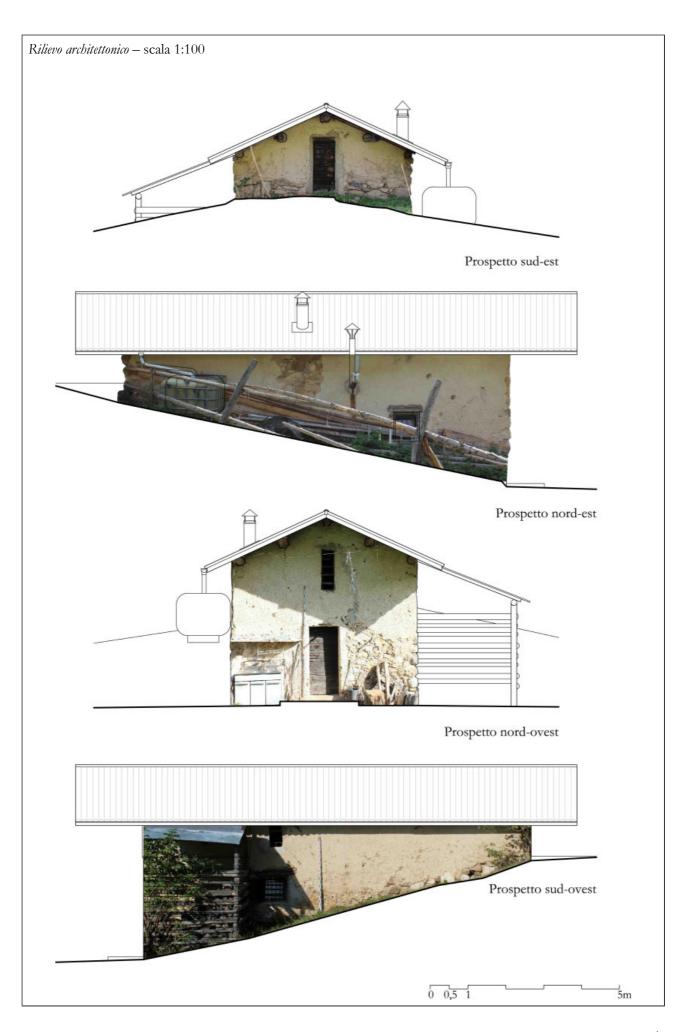
Tipologia architettonica	"A"
morfologia del corpo di fabbrica	pianta rettangolare, n. 2 piani, superficie coperta mq 50
caratteri architettonici	edificio in pietra intonacata con tetto a due falde in legno
caratteri ambientali	su terreno acclive, accanto a rudere
caratteri distributivi	
materiali e tecniche costruttive	
chiusure verticali	pietra ■ laterizio pieno o forato □ calcestruzzo □
	legno a Blockbau □ legno a telaio □ legno in assito □
	misto pietra-legno □ misto pietra-laterizio □
	tipo di isolamento
chiusure orizzontali	tipo di finitura intonaco
Cinusure offizzontan	pietra □ laterocemento □ legno □
	altro
	tipo di isolamento
strutture di copertura	tipo di finitura
otrationed in coperional	capriate □ trave di colmo □ volta □ legno ■ laterocemento □
	altro
manto di copertura	lastre di pietra □ coppi □ lamiera □ scandole □

•	altro lastre ondulate
serramenti	
	tipo di vetro
	tipo di oscuramento
scale	
approvvigionamento idrico	presente □ assente ■
	rete fognaria □ fossa biologica □ smaltimento assente ■
impianto elettrico e	
approvvigionamento energetico	assente
Stato di conservazione	
segni di abbandono	pareti con scrostature e rappezzi, interventi sulla copertura
segni di modificazione	Tr , ,
segni di trasformazione	
segni di alterazione	realizzazione di legnaia (prospetto sud-ovest)
segni di identità culturale	elementi originali di permanenza della tradizione
livello di definizione della tipologia	90 %
Note	
Schedatura 1993 edifici isolati n. 81.	
2770 00000 100000 111 011

Indicazioni progettuali dipendenti dai campi "Stato attuale" e "Stato di conservazione" (vedere anche "Rilievo architettonico", "Modello insediativo", "Destinazione d'uso" e "Funzione") Categoria d'intervento prevista per il bene architettonico (L.P. 1/2008, art. 99) manutenzione ordinaria manutenzione straordinaria restauro risanamento conservativo X..... ristrutturazione edilizia demolizione e ricostruzione demolizione Π..... Categoria d'intervento prevista per i beni ambientali: pertinenze e contesto paesistico (L.P. 1/2008, art. 99) manutenzione ordinaria manutenzione straordinaria **______** restauro risanamento conservativo ristrutturazione demolizione e ricostruzione demolizione Vincoli particolari (tipo e oggetto di vincolo) Direttiva Habitat 92/43/CEE: L.P. n. 11/2007 e DGP n.50-157/Leg 03/11/2008 e ss.mm. (artt.15-16-17)..... Interventi specifici ammessi Eventuali superfetazioni, aggiunte, volumi, manufatti vari, ecc., Altre osservazioni non autorizzati dovranno essere demoliti in occasione di qualsiasi richiesta d'intervento che interessi l'edificio principale, parte di esso o le relative pertinenze.
