**COMUNE DI BORGO VALSUGANA - PATRIMONIO EDILIZIO MONTANO CENSIMENTO AI  
FINI DEL RECUPERO E DELLA VALORIZZAZIONE DELL'ARCHITETTURA RURALE  
TRADIZIONALE E DEL PAESAGGIO CULTURALE**

| <i>Comunità di valle</i> | <b>Bassa Valsugana e Tesino</b> | <i>Nome/Identificativo</i> | <b>029R</b> |
| <i>Comune amministrativo</i> | <b>Borgo Valsugana</b> | <i>Località e/o Indirizzo</i> | <b>Canaia di sopra</b> |
| <b>agosto – novembre 2012, Università degli Studi di Trento e Comune di Borgo Valsugana</b> | | | |

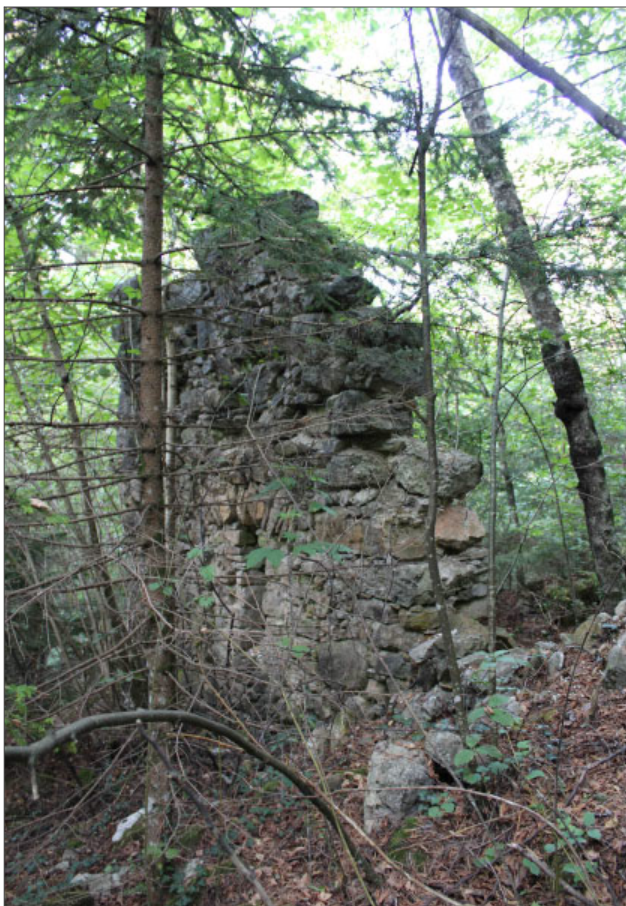
1

| Tipologia architettonica | | “A” | |
|---|---|---|--|
| caratteri architettonici | ..... | ruderi di edificio in pietra | |
| segni di abbandono | chiusure verticali e orizzontali, copertura, muri (in parte) crollati | | |

| demolizione | <input checked="" type="checkbox"/> ..... <b>demolizione e ripristino dell'area</b> ..... |
