Comune di Borgo Valsugana - Patrimonio edilizio montano Censimento ai fini del recupero e della valorizzazione dell'architettura rurale tradizionale e del paesaggio culturale

Comunità di valle Bassa Valsugana e Tesino	Nome/Identificativo	035B
Comune amministrativo Borgo Valsugana	Località e/o Indirizzo Sella – Prae di Sotto	
Comune catastale Borgo	Numero di P.F. e di P.ED. p.f. 3958/2, p.	ed. 1266
Dati censimento agosto – novembre 2012, Università degli Studi di Trento e Comune di Borgo Valsugana

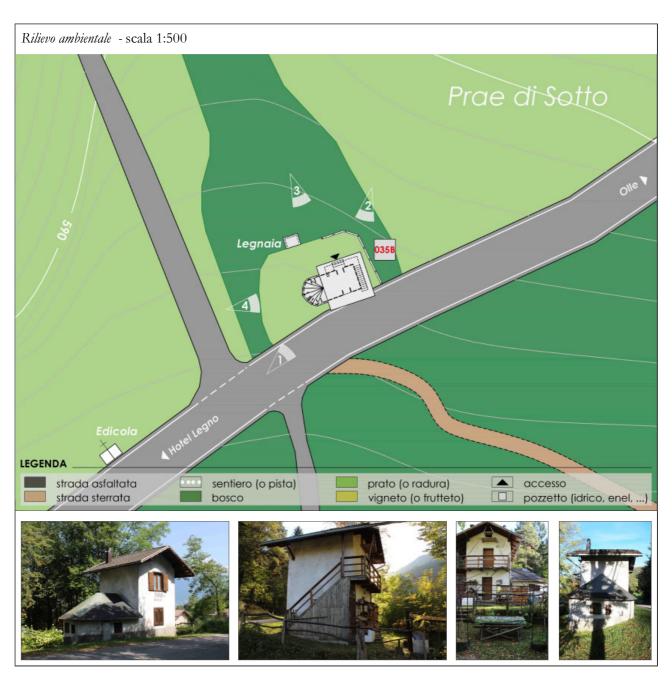
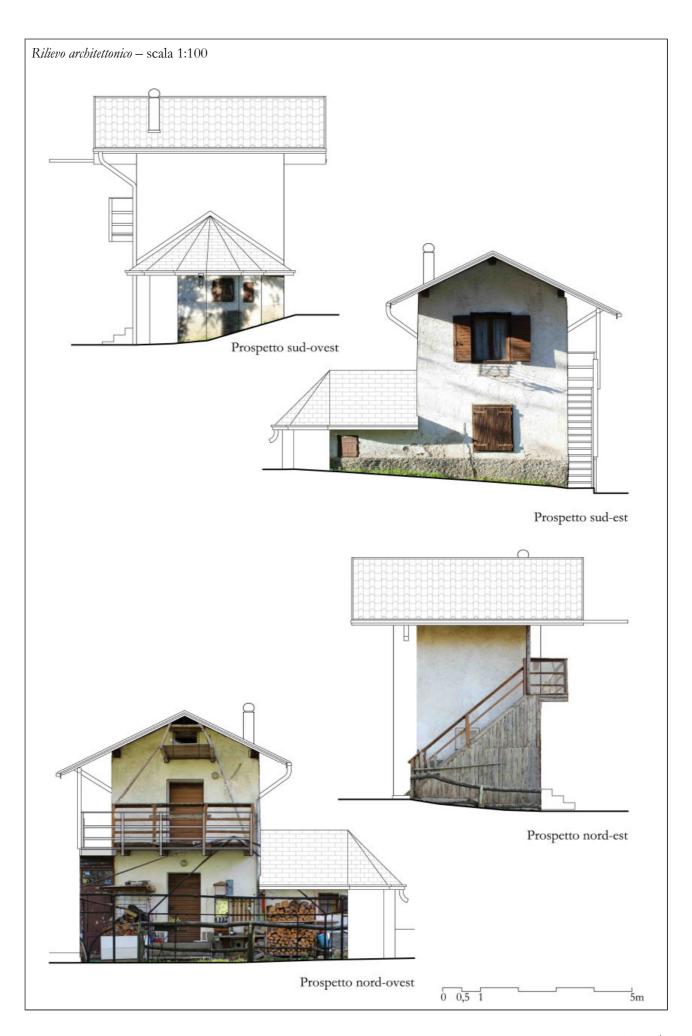
Tipologia architettonica	"B"	
morfologia del corpo di fabbrica caratteri architettonici caratteri ambientali caratteri distributivi	pianta poligonale, n. 2 piani, superficie coperta mq 24edificio in muratura intonacata con tetto a due falde in legnosu terreno acclive lungo strada carrabile	
materiali e tecniche costruttive chiusure verticali	pietra □ laterizio pieno o forato □ calcestruzzo □ legno a Blockbau □ legno a telaio □ legno in assito □ misto pietra-legno □ misto pietra-laterizio □ tipo di isolamento	
chiusure orizzontali	tipo di finitura intonaco	
strutture di copertura	capriate □ trave di colmo □ volta □ legno ■ laterocemento □ altro	
manto di copertura	lastre di pietra □ coppi □ lamiera □ scandole □ altro lastre ondulate e piane	
serramenti	legno ■ pvc □ ferro □ alluminio □ misto □ tipo di vetro	
scale approvvigionamento idrico	esterna in legno	
smaltimento	rete fognaria □ fossa biologica ■ smaltimento assente □

impianto elettrico e approvvigionamento energetico	esistente	
Stato di conservazione segni di abbandono segni di modificazione segni di trasformazione segni di alterazione segni di identità culturale	parti in legno in parte ammalorate e intonaco scrostatorappezzi di intonacorealizzazione di gradini (prospetto nord-ovest)	
livello di definizione della tipologia Note	60 %

Indicazioni progettuali dipendenti dai campi "Stato attuale" e "Stato di conservazione" (vedere anche "Rilievo architettonico", "Modello insediativo", "Destinazione d'uso" e "Funzione") Categoria d'intervento prevista per il bene architettonico (L.P. 1/2008, art. 99) manutenzione ordinaria manutenzione straordinaria restauro risanamento conservativo ristrutturazione edilizia X..... demolizione e ricostruzione demolizione Categoria d'intervento prevista per i beni ambientali: pertinenze e contesto paesistico (L.P. 1/2008, art. 99) manutenzione ordinaria manutenzione straordinaria D..... restauro risanamento conservativo ristrutturazione demolizione e ricostruzione demolizione Vincoli particolari (tipo e oggetto di vincolo) Interventi specifici ammessi Eventuali superfetazioni, aggiunte, volumi, manufatti vari, ecc., Altre osservazioni non autorizzati dovranno essere demoliti in occasione di qualsiasi richiesta d'intervento che interessi l'edificio principale, parte di esso o le relative pertinenze.
