## RURALE TRADIZIONALE E DEL PAESAGGIO CULTURALE

| <i>Comunità di valle</i> | <b>Bassa Valsugana e Tesino</b> | <i>Nome/Identificativo</i> | <b>042B</b> |
| <i>Comune amministrativo</i> | <b>Borgo Valsugana</b> | <i>Località e/o Indirizzo</i> | <b>Sella - Valsanda</b> |
| <b>agosto – novembre 2012, Università degli Studi di Trento e Comune di Borgo Valsugana</b> | | | |

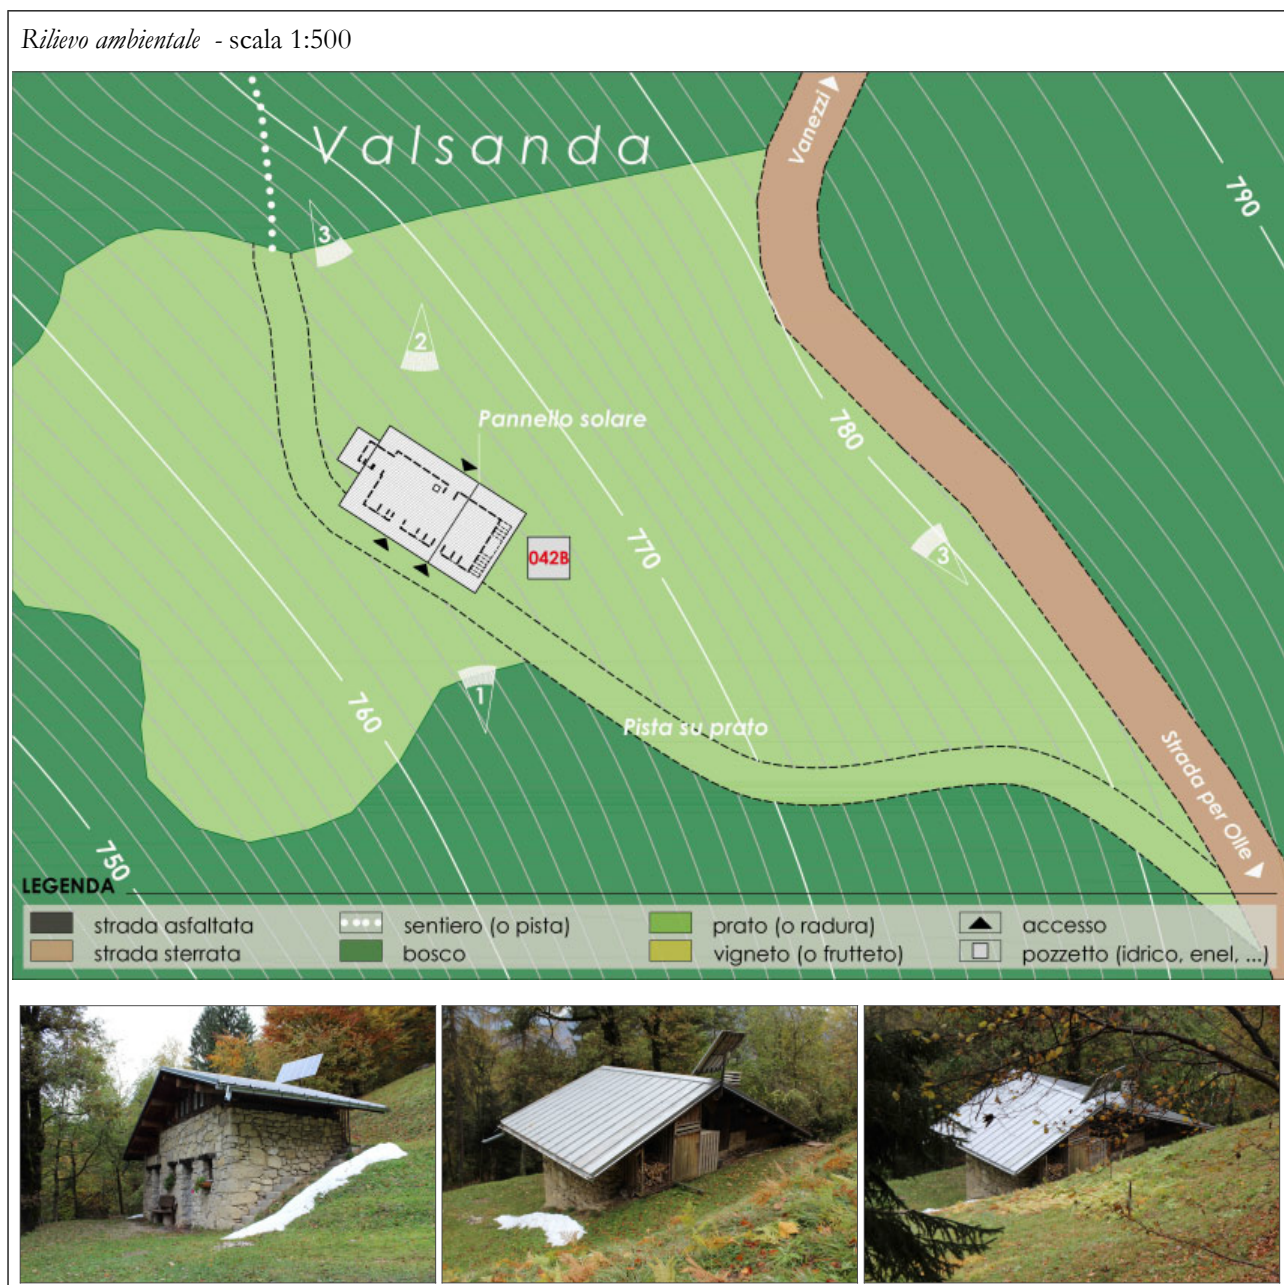
| Tipologia architettonica | | "B" |
|---|---|---|
| morfologia del corpo di fabbrica | ..... | <b>pianta poligonale, n. 2 piani, superficie coperta mq 37</b> |
| caratteri architettonici | ..... | <b>edificio in pietra e legno con tetto a due falde in legno</b> |
| caratteri ambientali | ..... | <b>edificio con addossato piccolo corpo di fabbrica</b> |
