## RURALE TRADIZIONALE E DEL PAESAGGIO CULTURALE

| Comunità di valle | Bassa Valsugana e Tesino | Nome/Identificativo | 051B |
| Comune amministrativo | Borgo Valsugana | Località e/o Indirizzo | Sella - Meggie |

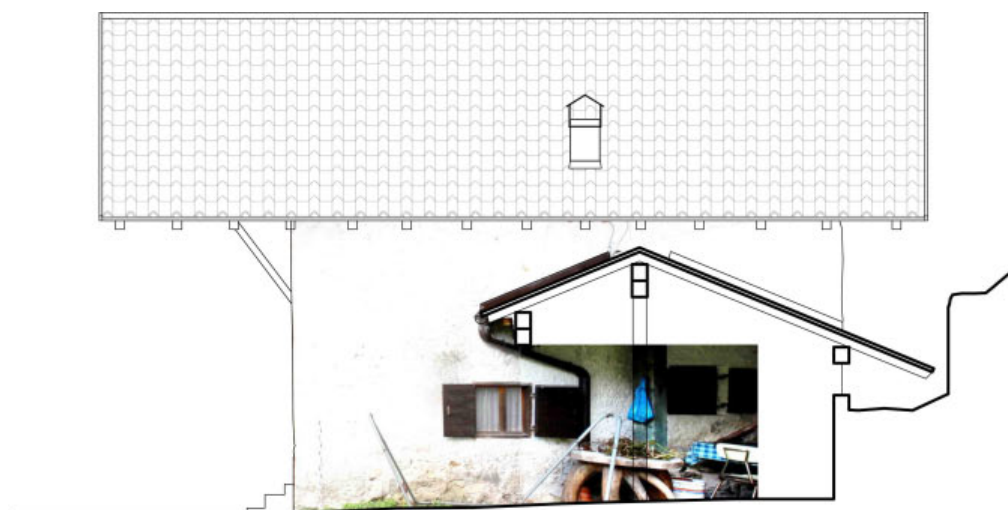
Prospetto sud

| Stato di conservazione | |
|---|---|
| segni di alterazione | <b>realizzazione di scala esterna in legno (p. nord) e tettoia (p. sud)</b> |
