Comune di Borgo Valsugana - Patrimonio edilizio montano Censimento ai fini del recupero e della valorizzazione dell'architettura rurale tradizionale e del paesaggio culturale

Comunità di valle Bassa Valsugana e Tesino	Nome/Identificativo	052B
Comune amministrativo Borgo Valsugana	Località e/o Indirizzo Sella - M	1 eggie
Comune catastale Borgo	Numero di P.F. e di P.ED. p.f. 3995/1, p.ed	d. 1277
Dati censimento agosto – novembre 2012, Università degli Studi di Trento e Comune di Borgo Valsugana

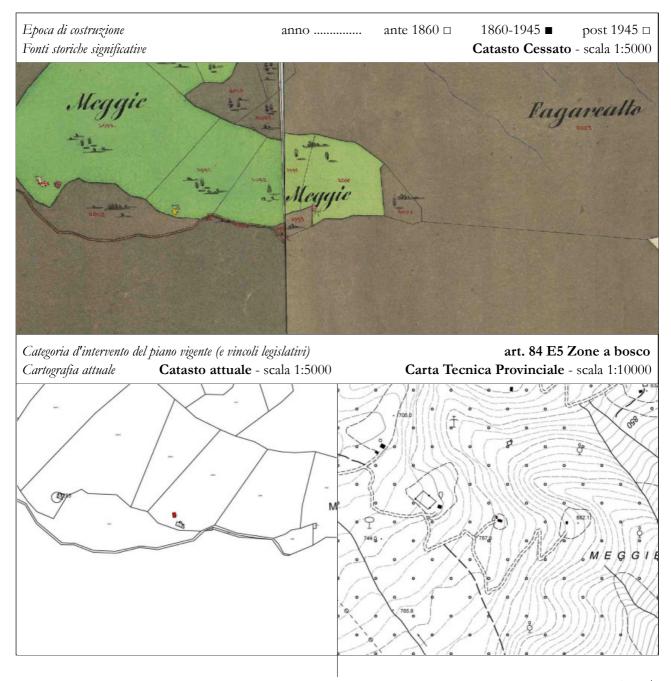
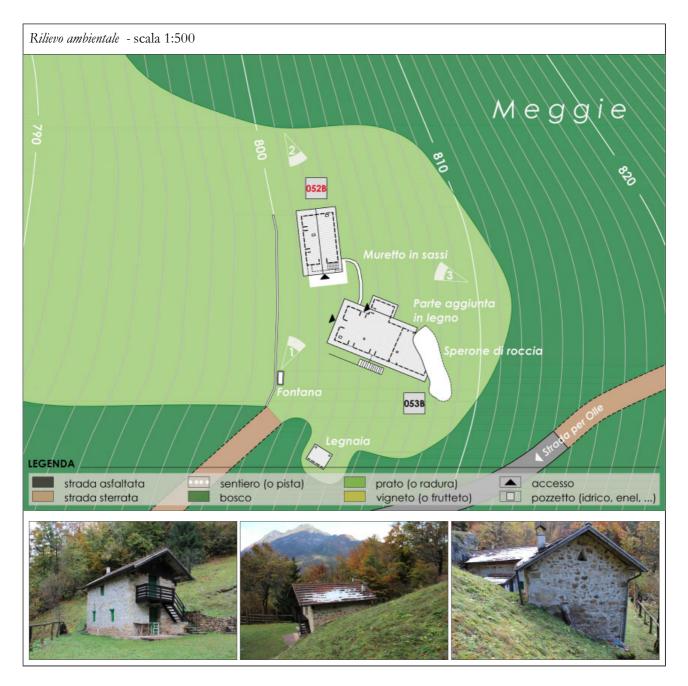
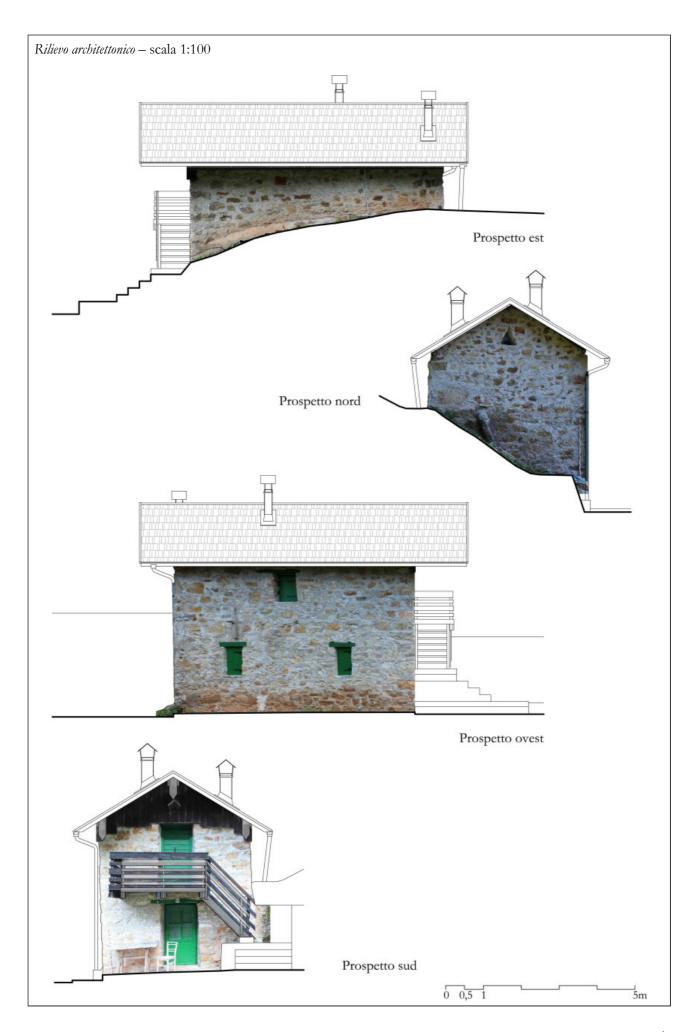
Tipologia architettonica	"B"		
morfologia del corpo di fabbrica	pianta rettangolare, n. 2 piani, superficie coperta mq 27		
caratteri architettonici	edificio in pietra e legno con tetto a due falde in legno		
caratteri ambientali	su terreno acclive, accanto a altro edificio abitativo-rurale		
caratteri distributivi	·		
materiali e tecniche costruttive			
chiusure verticali	pietra □ laterizio pieno o forato □ calcestruzzo □		
	legno a Blockbau □ legno a telaio □ legno in assito □		
	misto pietra-legno ■ misto pietra-laterizio □		
	tipo di isolamento		
	tipo di finitura		
chiusure orizzontali	pietra □ laterocemento □ legno □		
	altro		
	tipo di isolamento		
	tipo di finitura		
strutture di copertura	capriate □ trave di colmo □ volta □ legno ■		
	laterocemento □		
	altro		
manto di copertura	lastre di pietra □ coppi □ lamiera □ scandole □		
	altro tegole		
serramenti	pre l'installation de l'instal		
	tipo di vetro

,	tipo di oscuramento ante oscuranti		
scale	esterna in legno		
approvvigionamento idrico	presente ■ assente □		
smaltimento	rete fognaria □ fossa biologica ■ smaltimento assente □		
impianto elettrico e			
approvvigionamento energetico			
approvvigionamento energeneo	esistente		
Stato di conservazione			
segni di abbandono			
segni di modificazione	ripresa malta di allettamento dei muri in pietra		
segni di trasformazione	-		
segni di alterazione	realizzazione di scala esterna in legno e di marciapiede (p. sud)		
segni di identità culturale			
livello di definizione della tipologia	80 %		
Note			
1 1 1000

Indicazioni progettuali dipendenti dai campi "Stato attuale" e "Stato di conservazione" (vedere anche "Rilievo architettonico", "Modello insediativo", "Destinazione d'uso" e "Funzione") Categoria d'intervento prevista per il bene architettonico (L.P. 1/2008, art. 99) manutenzione ordinaria manutenzione straordinaria restauro risanamento conservativo X..... ristrutturazione edilizia demolizione e ricostruzione demolizione Π..... Categoria d'intervento prevista per i beni ambientali: pertinenze e contesto paesistico (L.P. 1/2008, art. 99) manutenzione ordinaria manutenzione straordinaria **______** restauro risanamento conservativo ristrutturazione demolizione e ricostruzione demolizione Vincoli particolari (tipo e oggetto di vincolo) obbligo di verifica della compatibilità con i risultati di analisi specifiche sui crolli rocciosi come previsto dall'art.122.6 delle NdA..... Interventi specifici ammessi Eventuali superfetazioni, aggiunte, volumi, manufatti vari, ecc., Altre osservazioni non autorizzati dovranno essere demoliti in occasione di qualsiasi richiesta d'intervento che interessi l'edificio principale, parte di esso o le relative pertinenze.
