**CENSIMENTO AI FINI DEL RECUPERO E DELLA VALORIZZAZIONE DELL'ARCHITETTURA  
RURALE TRADIZIONALE E DEL PAESAGGIO CULTURALE**

| <i>Comunità di valle</i> | <b>Bassa Valsugana e Tesino</b> | <i>Nome/Identificativo</i> | <b>Villa Adua</b> | <b>064B</b> |
| <i>Comune amministrativo</i> | <b>Borgo Valsugana</b> | <i>Località e/o Indirizzo</i> | <b>Sella - Dosso</b> | |

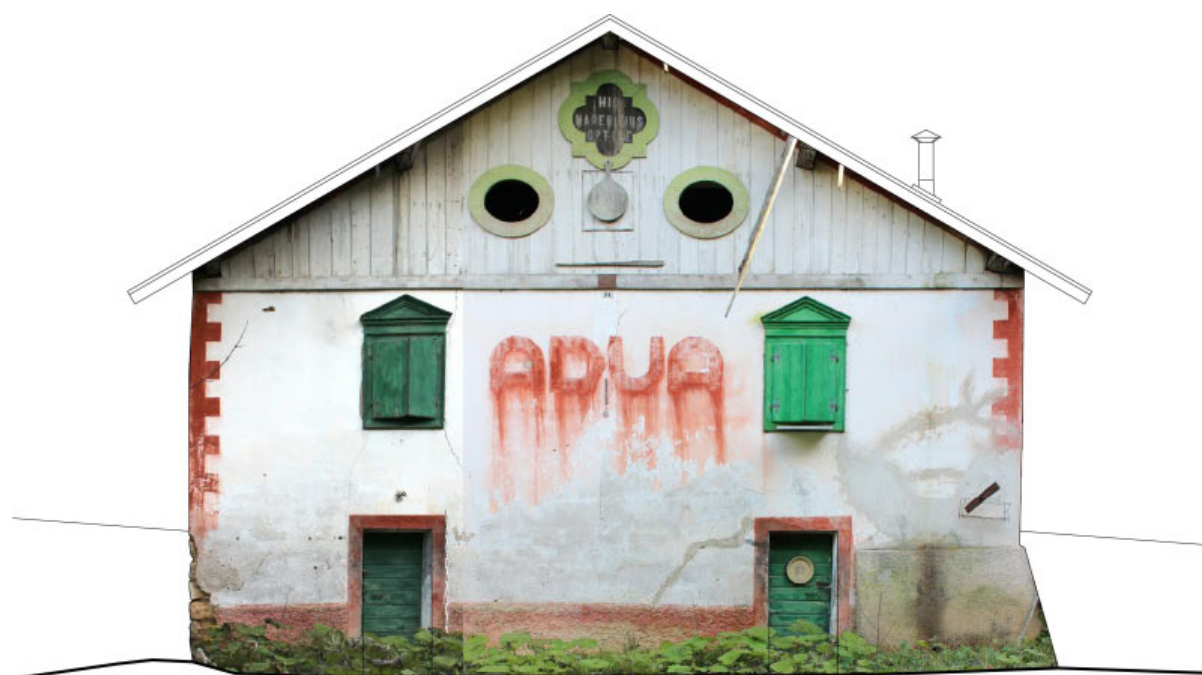
Prospetto nord-ovest

| Tipologia architettonica | | "B" |
|---|---|---|
| segni di abbandono | ..... | <b>copertura e muri (in parte) crollati, parti in legno ammalorate</b> |
| segni di modificazione | ..... | <b>rinforzo muri</b> |
| segni di trasformazione | ..... | <b>modifica delle aperture esterne</b> |

| risanamento conservativo | <input checked="" type="checkbox"/> * |
