## RURALE TRADIZIONALE E DEL PAESAGGIO CULTURALE

| <i>Comunità di valle</i> | <b>Bassa Valsugana e Tesino</b> | <i>Nome/Identificativo</i> | <b>086B</b> |
| <i>Comune amministrativo</i> | <b>Borgo Valsugana</b> | <i>Località e/o Indirizzo</i> | <b>Loc. Dosso di Sella – Boal della Crea</b> |
| <b>agosto – novembre 2012, Università degli Studi di Trento e Comune di Borgo Valsugana</b> | | | |

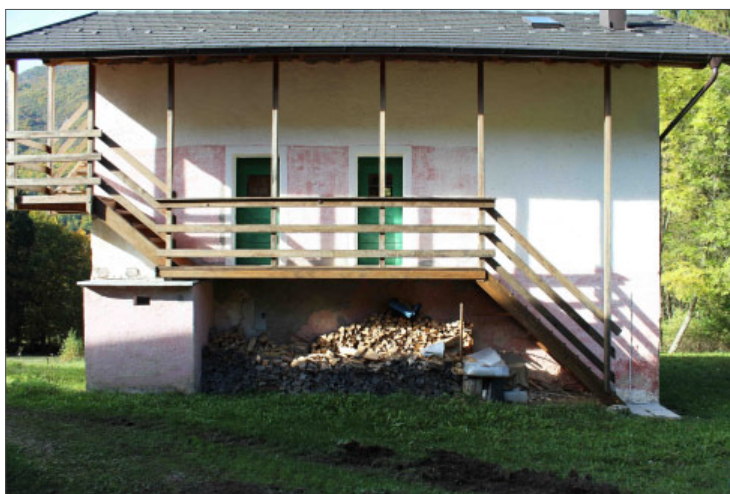
**Prospetto sud-est**

| Tipologia architettonica | | "B" |
|---|---|---|
| segni di alterazione | ..... | <b>realizzazione di veranda (prospetto nord-ovest) e di piccolo corpo di fabbrica (prospetto sud-est)</b> |
