## RURALE TRADIZIONALE E DEL PAESAGGIO CULTURALE

| <i>Comunità di valle</i> | <i>Nome/Identificativo</i> | <b>092B</b> |
| <b>Borgo Valsugana</b> | <b>Sella – Val di Lumazzo</b> | |
| <b>agosto – novembre 2012, Università degli Studi di Trento e Comune di Borgo Valsugana</b> | | |

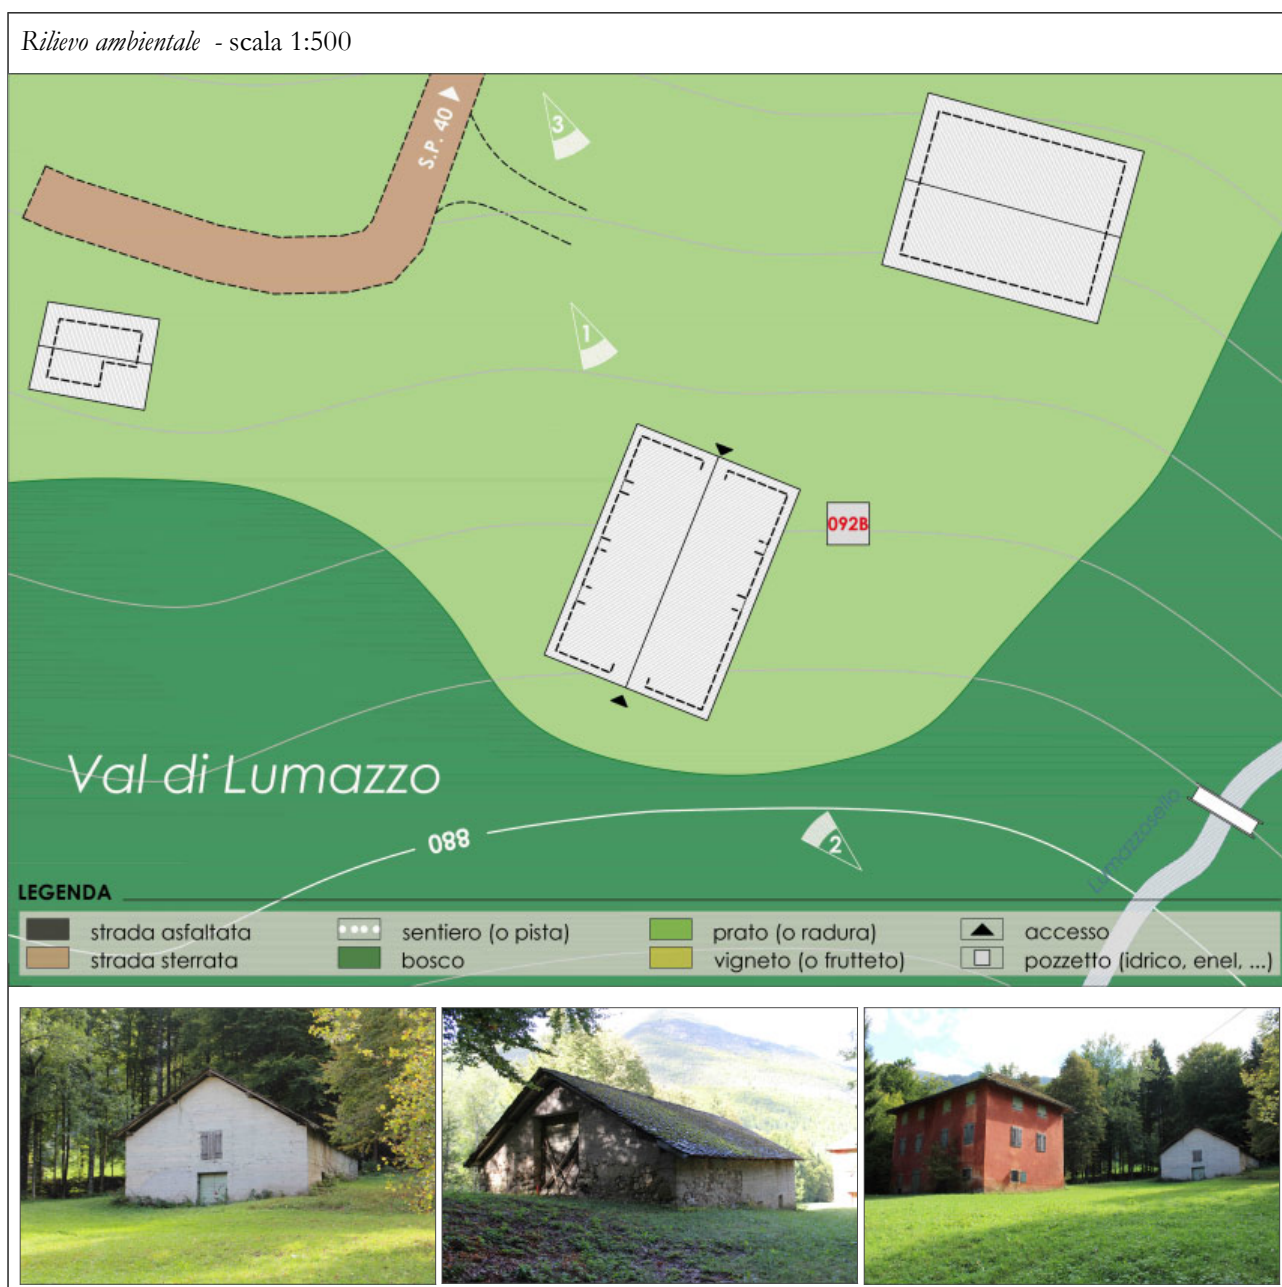
| Tipologia architettonica | | “A” |
|---|---|---|
| caratteri architettonici | ..... | <b>edificio in pietra con tetto a due falde in legno</b> |
| segni di abbandono | ..... | <b>scarse opere di manutenzione ordinaria</b> |
| segni di modificazione | ..... | <b>interventi di ripristino di parte della muratura</b> |
| segni di trasformazione | ..... | <b>modifica delle aperture esterne</b> |

| risanamento conservativo | <input checked="" type="checkbox"/> ..... |
