**COMUNE DI BORGO VALSUGANA - PATRIMONIO EDILIZIO MONTANO**  
**CENSIMENTO AI FINI DEL RECUPERO E DELLA VALORIZZAZIONE DELL'ARCHITETTURA**  
**RURALE TRADIZIONALE E DEL PAESAGGIO CULTURALE**

| <i>Comunità di valle</i> | <b>Bassa Valsugana e Tesino</b> | <i>Nome/Identificativo</i> | <b>094B</b> |
| <i>Comune amministrativo</i> | <b>Borgo Valsugana</b> | <i>Località e/o Indirizzo</i> | <b>Sella – Val Paradiso</b> |

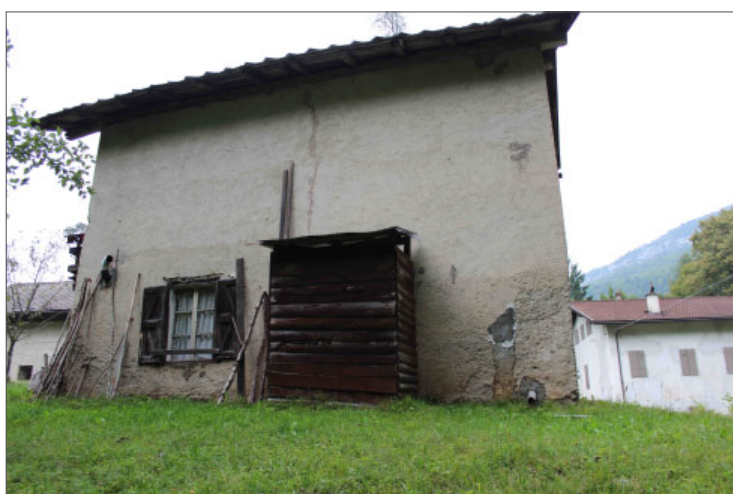
**Prospetto sud-est**

| Tipologia architettonica | | "B" |
|---|---|---|
| segni di alterazione | ..... | <b>realizzazione di piccolo corpo in legno (p. sud-est)</b> |
