## RURALE TRADIZIONALE E DEL PAESAGGIO CULTURALE

| <i>Comunità di valle</i> | <b>Bassa Valsugana e Tesino</b> | <i>Nome/Identificativo</i> | <b>095B</b> |
| <i>Comune amministrativo</i> | <b>Borgo Valsugana</b> | <i>Località e/o Indirizzo</i> | <b>Sella – Val Paradiso</b> |
| <b>agosto – novembre 2012, Università degli Studi di Trento e Comune di Borgo Valsugana</b> | | | |

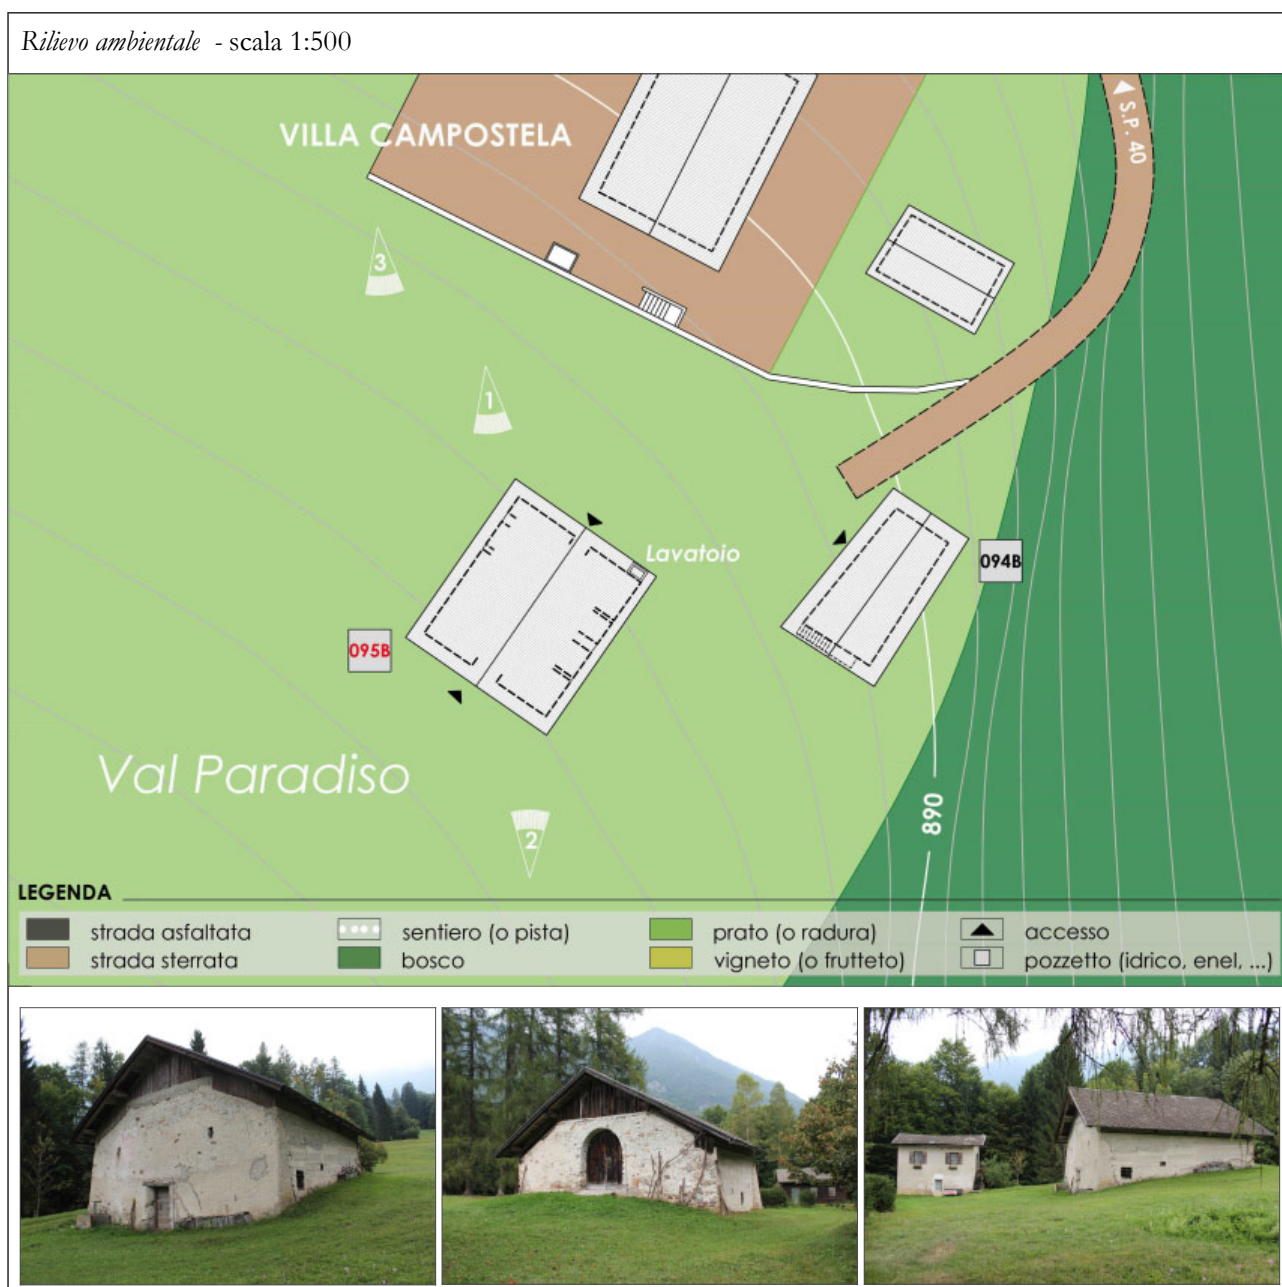
| Tipologia architettonica | | "A" |
|---|---|---|
| morfologia del corpo di fabbrica | | .. <b>pianta quadrangolare, n. 2 piani (presunti), sup. coperta mq 107</b> |
| caratteri architettonici | | ..... <b>edificio in muratura e legno con tetto a due falde in legno</b> |
| caratteri ambientali | | ..... <b>su terreno acclive, accanto a edificio abitativo e altro edificio</b> |
| segni di abbandono | ..... | <b>scarse opere di manutenzione ordinaria</b> |
| segni di modificazione | ..... | <b>rappezzi di intonaco, rinforzo muri</b> |

| risanamento conservativo | <input checked="" type="checkbox"/> ..... |
