## RURALE TRADIZIONALE E DEL PAESAGGIO CULTURALE

| <i>Comunità di valle</i> | <b>Bassa Valsugana e Tesino</b> | <i>Nome/Identificativo</i> | <b>097B</b> |
| <i>Comune amministrativo</i> | <b>Borgo Valsugana</b> | <i>Località e/o Indirizzo</i> | <b>Loc. Colomebo - Sella – Valle delle Taole</b> |
| <b>agosto – novembre 2012, Università degli Studi di Trento e Comune di Borgo Valsugana</b> | | | |

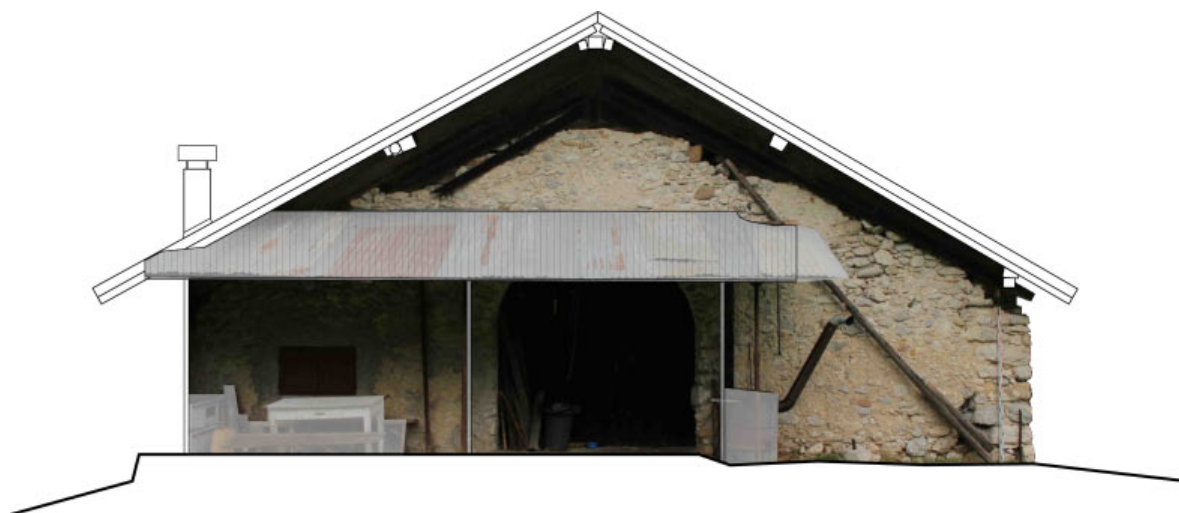
Prospetto sud

| Tipologia architettonica | | “A” | |
|---|---|---|--|
| morfologia del corpo di fabbrica | ..... | pianta quadrata, n. 2 piani, superficie coperta mq 135 | |
| caratteri architettonici | ..... | edificio in pietra e legno con tetto a due falde in legno | |
