## RURALE TRADIZIONALE E DEL PAESAGGIO CULTURALE

| <i>Comunità di valle</i> | <b>Bassa Valsugana e Tesino</b> | <i>Nome/Identificativo</i> | <b>Villa Dordi</b> | <b>099B</b> |
| <b>agosto – novembre 2012, Università degli Studi di Trento e Comune di Borgo Valsugana</b> | | | | |

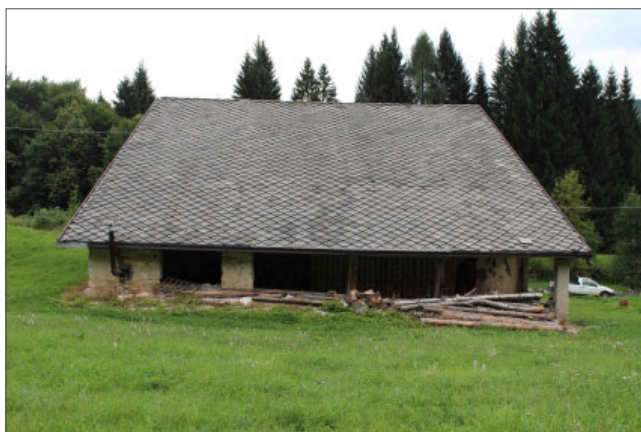
**Prospetto sud-est**

| Tipologia architettonica | | "A" |
|---|---|---|
| segni di alterazione | .... | <b>ampliamento (p. sud-est) integrato nella morfologia originaria</b> |
