**COMUNE DI BORGO VALSUGANA - PATRIMONIO EDILIZIO MONTANO**  
**CENSIMENTO AI FINI DEL RECUPERO E DELLA VALORIZZAZIONE DELL'ARCHITETTURA**  
**RURALE TRADIZIONALE E DEL PAESAGGIO CULTURALE**

| <i>Comunità di valle</i> | <b>Bassa Valsugana e Tesino</b> | <i>Nome/Identificativo</i> | <b>113B</b> |
| <i>Comune amministrativo</i> | <b>Borgo Valsugana</b> | <i>Località e/o Indirizzo</i> | <b>Sella – I praeti</b> |

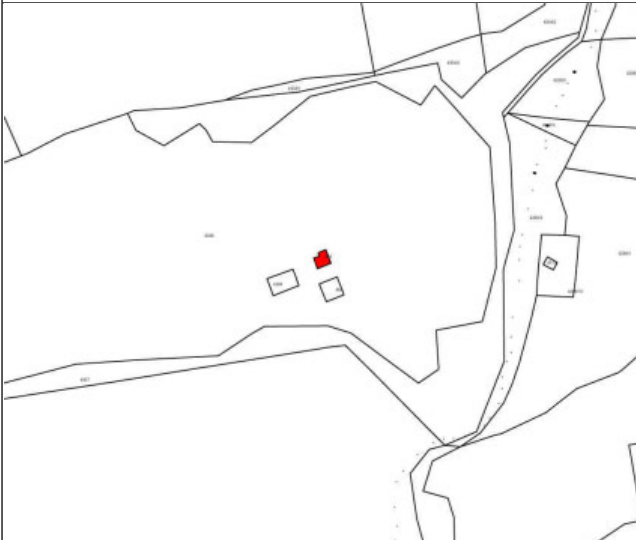
| <i>Categoria d'intervento del piano vigente (e vincoli legislativi)</i><br><i>Cartografia attuale</i> | <b>art. 82 E3 Aree agricole di particolare tutela</b><br><b>Carta Tecnica Provinciale - scala 1:10000</b> |

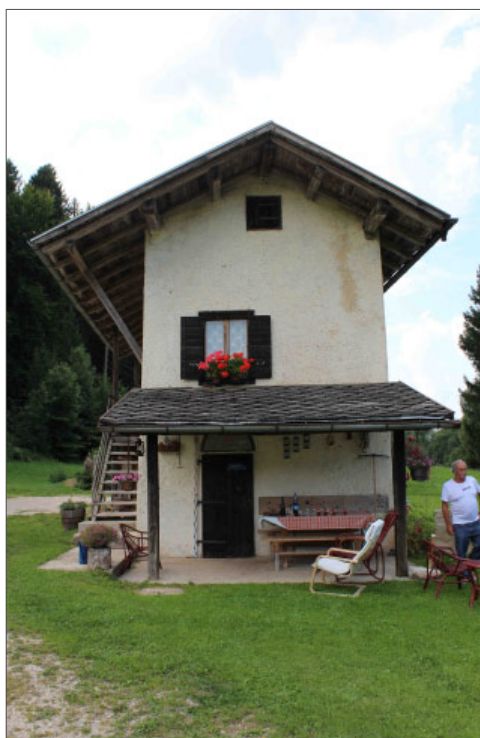
**Prospetto nord-est**

| Tipologia architettonica | | "B" |
|---|---|---|
| segni di alterazione | ..... | <b>realizzazione di tettoia (prospetto nord-est)</b> |
