## Comune di Borgo Valsugana - Patrimonio edilizio montano Censimento ai fini del recupero e della valorizzazione dell'architettura rurale tradizionale e del paesaggio culturale

Comunità di valle  Bassa Valsugana e Tesino	Nome/Identificativo 121ER				
Comune amministrativo  Borgo Valsugana	Località e/o Indirizzo  Sella – Acqua del Nuselaro				
Comune catastale  Borgo	Numero di P.F. e di P.ED. p.f. 4332/9, p.ed. 1315				
Dati censimento agosto – novembre 2012, Università degli Studi di Trento e Comune di Borgo Valsugana

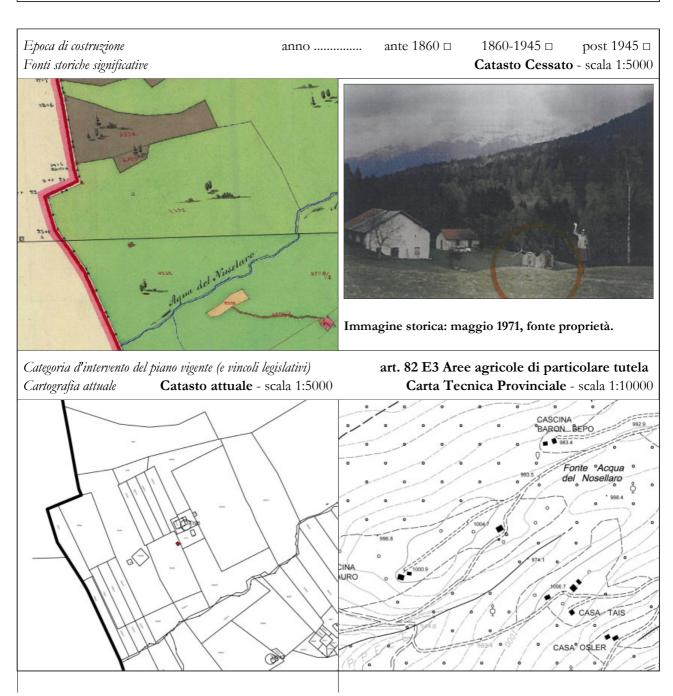
Tipologia architettonica	"C"					
morfologia del corpo di fabbrica	pianta rettangolare, superficie coperta mq 15					
caratteri architettonici	ruderi di edificio in pietra					
caratteri ambientali						
caratteri distributivi						
materiali e tecniche costruttive						
chiusure verticali	pietra ■ laterizio pieno o forato □ calcestruzzo □					
	legno a Blockbau □ legno a telaio □ legno in assito □					
	misto pietra-legno □ misto pietra-laterizio □					
	tipo di isolamento					
	tipo di finitura					
chiusure orizzontali	pietra □ laterocemento □ legno □					
	altro					
	tipo di isolamento					
	tipo di finitura					
strutture di copertura	capriate $\square$ trave di colmo $\square$ volta $\square$ legno $\square$					
	laterocemento □					
	altro					
manto di copertura	lastre di pietra $\square$ coppi $\square$ lamiera $\square$ scandole $\square$					
_	altro					
serramenti	legno $\square$ pvc $\square$ ferro $\square$ alluminio $\square$ misto $\square$

tipo di vetro					
1						
scale	tipo di oscuramento					
approvvigionamento idrico						
smaltimento	presente □ assente ■					
impianto elettrico e	rete fognaria □ fossa biologica □ smaltimento assente ■					
approvvigionamento energetico						
approvvigionamento energeneo						
	zona servita da rete elettrica					
Stato di conservazione						
segni di abbandono	chiusure verticali e orizzontali, copertura, muri (in parte) crollati					
segni di modificazione						
segni di trasformazione						
segni di alterazione						
segni di identità culturale						
livello di definizione della tipologia	0 %					
Note						
Segnalazione del 27.08.2012, prot. 00	016024.					
,,,

## Indicazioni progettuali dipendenti dai campi "Stato attuale" e "Stato di conservazione" (vedere anche "Rilievo architettonico", "Modello insediativo", "Destinazione d'uso" e "Funzione") Categoria d'intervento prevista per il bene architettonico (L.P. 1/2008, art. 99) manutenzione ordinaria manutenzione straordinaria risanamento conservativo ristrutturazione edilizia X...solo se forniti gli elementi atti a dimostrare quanto previsto dalla demolizione e ricostruzione norma provinciale per la ricostruzione dei manufatti distrutti (art.107 demolizione comma 2 L.P. 15/2015 Categoria d'intervento prevista per i beni ambientali: pertinenze e contesto paesistico (L.P. 1/2008, art. 99) manutenzione ordinaria manutenzione straordinaria **\_\_\_\_\_\_** restauro risanamento conservativo ristrutturazione demolizione e ricostruzione demolizione Vincoli particolari (tipo e oggetto di vincolo) Interventi specifici ammessi Altre osservazioni
