**COMUNE DI BORGO VALSUGANA - PATRIMONIO EDILIZIO MONTANO**  
**CENSIMENTO AI FINI DEL RECUPERO E DELLA VALORIZZAZIONE DELL'ARCHITETTURA**  
**RURALE TRADIZIONALE E DEL PAESAGGIO CULTURALE**

| <i>Comunità di valle</i> | <b>Bassa Valsugana e Tesino</b> | <i>Nome/Identificativo</i> | <b>Baita della Lanzola</b> | <b>127B</b> |
| <i>Comune amministrativo</i> | <b>Borgo Valsugana</b> | <i>Località e/o Indirizzo</i> | <b>Sella</b> | |

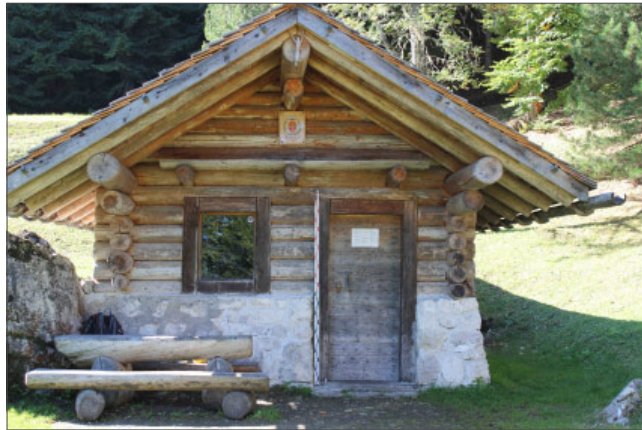
**Prospetto nord**

| Tipologia architettonica | | "B" |
|---|---|---|
| morfologia del corpo di fabbrica | ..... | pianta quadrangolare, n. 1 piano, superficie coperta mq 16 |
| caratteri architettonici | ..... | edificio in pietra e legno con tetto a due falde in legno |

| ristrutturazione edilizia | <input checked="" type="checkbox"/> ..... |
