**CENSIMENTO AI FINI DEL RECUPERO E DELLA VALORIZZAZIONE DELL'ARCHITETTURA  
RURALE TRADIZIONALE E DEL PAESAGGIO CULTURALE**

| <i>Comunità di valle</i> | <b>Bassa Valsugana e Tesino</b> | <i>Nome/Identificativo</i> | <b>Malga Rizzon o Trainetti</b> | <b>018B</b> |
| <b>agosto – novembre 2012, Università degli Studi di Trento e Comune di Borgo Valsugana</b> | | | | |

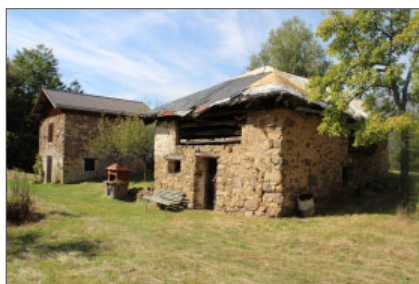
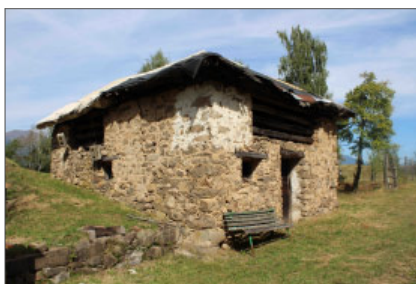
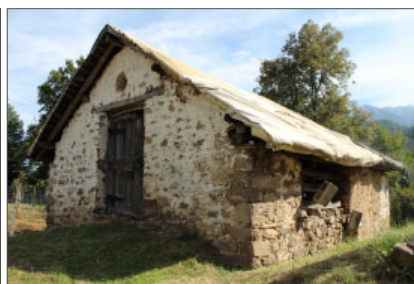
| Tipologia architettonica | | “A” | |
|---|---|---|--|
| morfologia del corpo di fabbrica | ..... | pianta quadrangolare, n. 1 piano, superficie coperta mq 58 | |
| caratteri architettonici | ..... | edificio in pietra con tetto a tre falde | |
| caratteri ambientali | ..... | su terreno acclive, accanto a edificio abitativo e pertinenza | |

| Stato di conservazione | |
|---|---|
| segni di abbandono | .....copertura fatiscente, quadro fessurativo rilevante |
