<i>Tipologia architettonica</i>		“B”
morfologia del corpo di fabbrica	pianta rettangolare, n. 2 piani, superficie coperta mq 30
caratteri architettonici	edificio in pietra intonacata con tetto a due falde in legno
caratteri ambientali	su terreno acclive, accanto a edificio rurale
caratteri distributivi	
materiali e tecniche costruttive		
chiusure verticali	pietra <input checked="" type="checkbox"/> laterizio pieno o forato <input type="checkbox"/> calcestruzzo <input type="checkbox"/> legno a Blockbau <input type="checkbox"/> legno a telaio <input type="checkbox"/> legno in assito <input type="checkbox"/> misto pietra-legno <input type="checkbox"/> misto pietra-laterizio <input type="checkbox"/>	
	tipo di isolamento	
	tipo di finitura intonaco	
chiusure orizzontali	pietra <input type="checkbox"/> laterocemento <input type="checkbox"/> legno <input type="checkbox"/> altro	
	tipo di isolamento	
	tipo di finitura

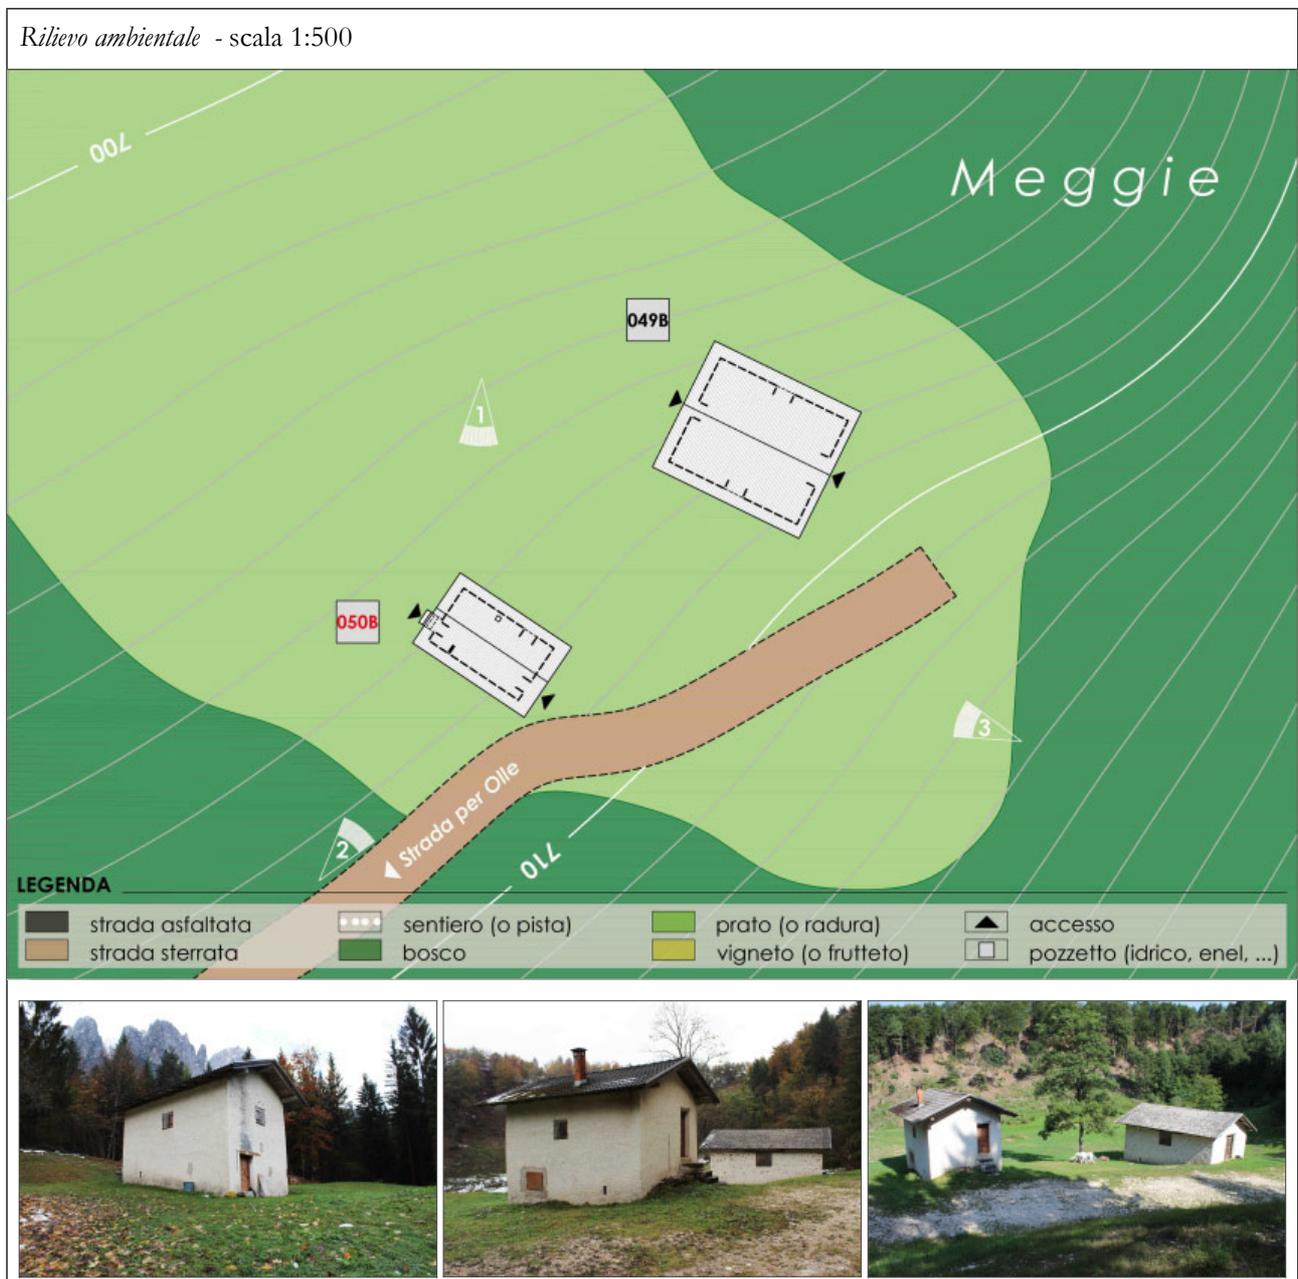
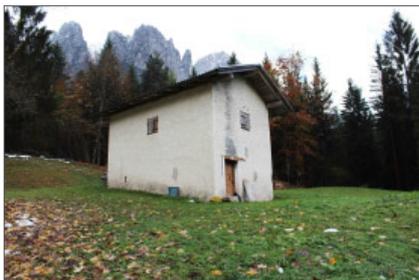
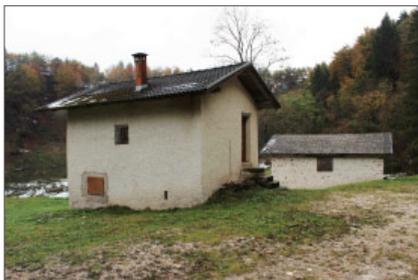
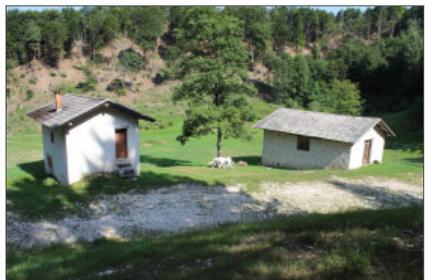
<i>Stato di conservazione</i>		
segni di abbandono	rappezzi di intonaco, ante oscuranti ammalorate
segni di modificazione	
segni di trasformazione	modifica delle aperture esterne
segni di alterazione	
segni di identità culturale	
livello di definizione della tipologia		90 %
<i>Note</i>		
Schedatura 1993 edifici isolati n. 66.

Eventuali superfetazioni, aggiunte, volumi, manufatti vari, ecc., non autorizzati dovranno essere demoliti in occasione di qualsiasi richiesta d'intervento che interessi l'edificio principale, parte di esso o le relative pertinenze.
