Rilievo architettonico – scala 1:100

<i>Tipologia architettonica</i>		“A”
morfologia del corpo di fabbrica	pianta poligonale, n. 2 piani, superficie coperta mq 119
caratteri architettonici	edificio in muratura e legno con tetto a due falde in legno
caratteri ambientali	su terreno acclive, accanto a edificio abitativo
caratteri distributivi	
materiali e tecniche costruttive		
chiusure verticali	pietra <input type="checkbox"/> laterizio pieno o forato <input type="checkbox"/> calcestruzzo <input type="checkbox"/> legno a Blockbau <input type="checkbox"/> legno a telaio <input type="checkbox"/> legno in assito <input type="checkbox"/> misto pietra-legno <input checked="" type="checkbox"/> misto pietra-laterizio <input type="checkbox"/>	
	tipo di isolamento	
	tipo di finitura intonaco	
chiusure orizzontali	pietra <input type="checkbox"/> laterocemento <input type="checkbox"/> legno <input type="checkbox"/> altro	
	tipo di isolamento	
	tipo di finitura

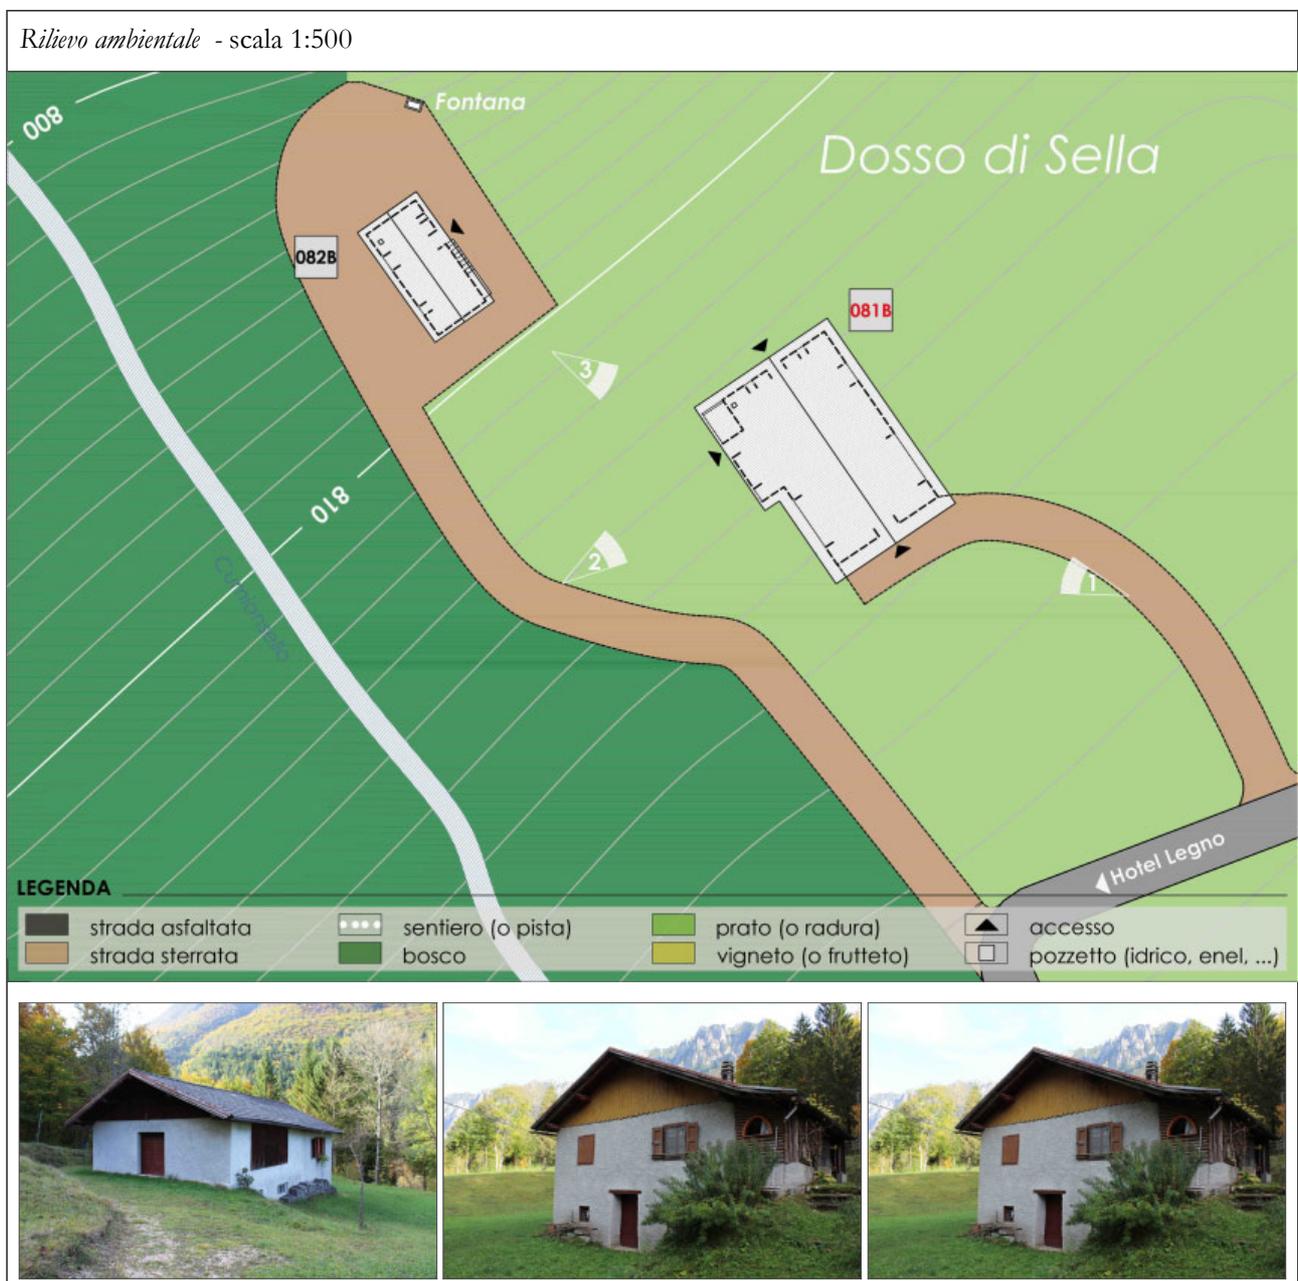
<i>Stato di conservazione</i>		
segni di abbandono	
segni di modificazione	rappezzi di intonaco
segni di trasformazione	modifica e nuova realizzazione di aperture esterne
segni di alterazione	realizzazione di tettoia parzialmente chiusa (p. sud-ovest)
segni di identità culturale	
livello di definizione della tipologia		60 %
<i>Note</i>
